# 试析海上风机在强台风下叶片受损风险与对策

## ——考察红海湾风电场的启示

[摘要] 2003年9月近海丘陵区风电场——汕尾红海湾风电场风机叶片被台风“杜鹃”吹坏。从破坏形式可以断定叶片曾发生大幅度扭转颤振而且与不利地形有关。从这一实例来看,同等强度台风情况下海上风机叶片受损的风险可能低于海岸风机,因为海面平坦,不具备风向局部变化条件。此次风灾也表明,保持风机处于停转顺桨,但可偏航的暂停状态是叶片防损的关键。

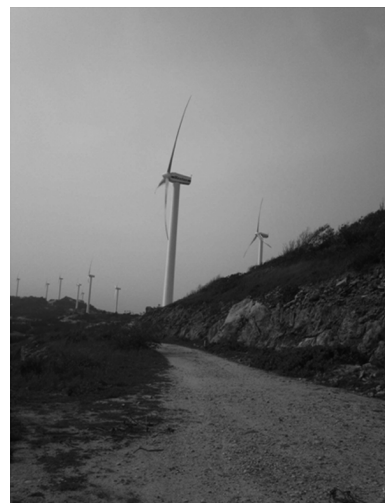
1) 红海湾风电场位于汕尾市施公寮半岛,地处碣石湾西海岸,共有25台V47-660变桨距风电机组,13台位于低海拔平坦地带,另外12台安装在海拔30~64m的丘陵地区(见图1),离海岸线一般在2km以内。

图1 红海湾位于小山丘地带的风力发电机

风力机遭遇台风时,当风速超过 25 m/s 后,依据风机控制程序,风机退出发电状态进入暂停状态:风轮停转,叶片顺桨,偏航系统工作,保持风轮对准风向。叶片顺桨后,总体上处于风攻角最小位置,抵抗扭转颤振的能力即颤振临界风速最大,一般不易发生颤振。但是笔者在考察中发现,红海湾受损叶片的风机一般处于山坡中部,塔柱后有小山坡遮挡。当台风吹过这些风机时,山坡的局部遮挡作用不仅可能使风转向,还可能使风加速,这就使得下垂叶片相对实际来流不是处于顺桨位置,而是大攻角位置,从而诱发下垂叶片进入扭转颤振状态,发生严重的扭转振动。扭转颤振本质上是发散振动,它导致裂缝迅速扩展。文献[1]也认为叶片可能发生了“扭谐振”,其实就是气动弹性力学所指的颤振。

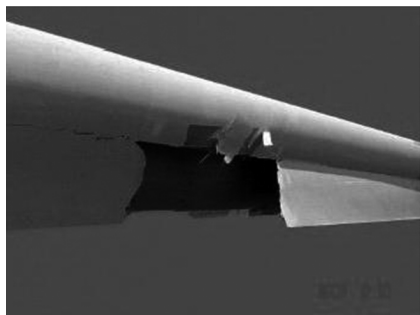
5)叶片破坏形式比较一致。典型的破坏形式可以 8 号风机为例:在离风轮中心径向 6 ~ 13 m 处叶片后缘出现多道横向裂纹,扩展到叶片主梁与翼板交接处后逐渐转为纵向裂缝。纵向裂缝连通两道横向裂纹,致连通处的叶片局部脱落,见图 2。距中心 1/3 半径后直至叶尖,叶片后缘完全裂开。损坏最轻的叶片则只在距叶跟 8 ~ 12 m 区间有两道横向裂缝。

图 2 红海湾被台风“杜鹃”破坏的叶片

1)叶片具明显的扭转破坏特征。风力机叶片的结构可视为由 1 根由粗变细的主梁外包两片翼板形成的流线型断面。由于刚度主要由主梁承担,因此如果发生扭转变形,距扭心最远的后缘扭转剪力最大,首先开裂,沿叶片横向向主梁扩展,到达主梁与翼板交接处因刚度突变会改沿交界线纵向扩展。红海湾风机叶片破坏的裂缝形式(特点 5)完全与扭转受力特征吻合。

红海湾遭遇台风“杜鹃”的当天,下午 16:33 ~ 17:03 的半小时内 16 台风机探测到机箱振动,按照设计控制程序,这些风机由暂停转入停机或紧急停机处于刹闸状态。而恰恰在这段时间内风速达到最大值。台风风向是不断改变的,14:00 进入红海湾正北方向至 19:00 以东南方向离开红海湾,5 h 内风向变化约 135°。假设风向均匀变化,那么停机后半小时内风向约改变 13.5°。由于停机后偏航系统停止工作,因此致使在停机前处于顺桨的叶片也会因风向不断改变遭遇大攻角强风攻击,致使发生扭转颤振而损坏。

依据以上分析,笔者推测红海湾风机叶片损坏的过程大致是:当风速增大到一定程度后,处于不利地形的风机叶片先满足起振条件而发生振动,马上自动进入停机或紧急停机状态,偏航系统停止工作。此后由于风向继续改变,固定不动的风轮叶片受到的风攻角越来越大,并且同时风速在进一步增大,致使部分叶片完全进入严重发散的扭转颤振状态而损坏。所幸停机半小时后台风风速即迅速降低,否则损失会更大。

但是台风中心经过的区域气流紊流强度大,并且有垂直对流气流,这种强烈脉动的气流可以诱发叶片抖振,对于大功率风机的长叶片会更严重一些。如果风机在检测到叶片振动后转为停机或紧急停机状态,对停机以后的时段抗击台风是不利的,因为这时风机处于刹闸状态,台风风向随时间变化后叶片受到的气流攻角会加大,有可能使叶片进入扭转颤振状态,而一旦进入颤振,叶片的损坏则是必然的。因此对于海上兆瓦级风机,如何设计叶片发生振动后的处理程序,仍是一个值得研究的问题。其中保持风机的偏航功能随着台风风向的改变风机能始终对准台风风向,从而叶片处于受力最小的顺桨状态,是降低叶片受损风险的关键。当然,提高叶片抗扭转颤振性能是根本。
