大直径泥水盾构系统管理与典型故障分析

[摘要] 通过对北京地下直径线大直径泥水盾构机典型故障的分析, 提出了相应的处理办法和预防措施。同时通过对油样分析, 有预见性地对盾构机进行维护保养, 客观上使盾构机完好率得到了保证。并在施工过程中引入了“零库存”和工厂化管理等一套科学的设备管理理念及方法, 提高了盾构机完好率, 保证了盾构机的正常施工。

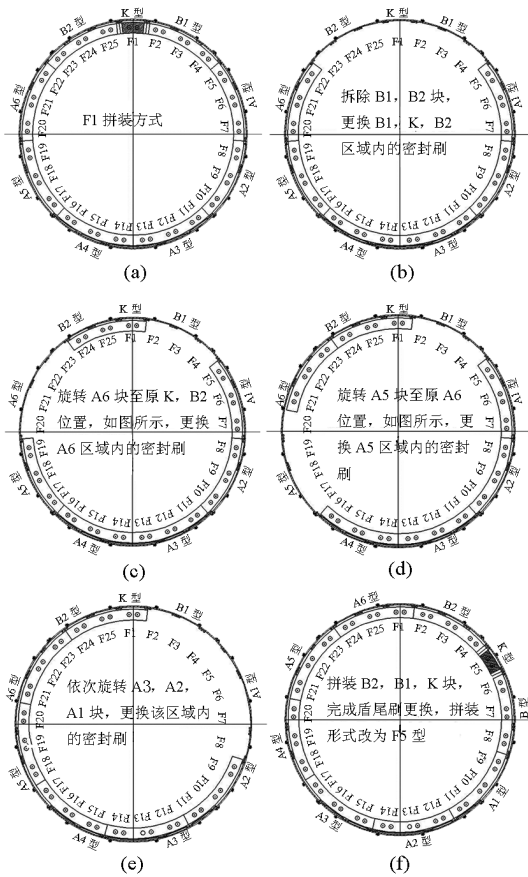
图3 F1管片拼装过程示意图

2)尾盾密封刷更换时管片拼装方式。针对北京直径线盾构机的设计,第一道、第二道密封刷可以更换。更换时需要拆除已经拼好的管片,采取管片错位更换的方法依次进行盾尾刷的更换。以F1型拼装为例,如图3(a)所示。

a.盾构掘进1150 mm(油缸行程1750 mm),此时管片位于第一、第二道密封刷上方,停止掘进。拆除管片K、B1、B2块,如图3(b)所示,更换K块、B2、B1块位置的盾尾密封刷。

b.将管片A6块移至原B2、K块位置,如图3(c)所示,更换A6块区域内的盾尾刷。

c.将管片A5块移至原A6块位置,如图3(d)所示,更换A5块区域内的盾尾刷。

d.依次移动管片A4-A1并更换盾尾刷,如图3(e)所示。

a.拆除B1、B2和K块管片,清除两道盾尾刷之间的残留油脂,在第三道盾尾刷与管片间隙填海绵条封堵。

b.用管钳将尾刷翻起,用3 mm钢板或围挡板隔开尾刷钢丝与切割部位,防止氧气乙炔切割时引燃盾尾刷上的油脂。

c.用氧气乙炔从上向下割除损坏的盾尾密封刷,现场准备灭火器,对油脂燃烧处做灭火处理,并用钢丝刷、角磨机对需要焊接的位置进行打磨,用棉纱清理从后方渗入的泥水及油脂。

d.用煤气对焊接部位预热,焊接新密封刷,最后涂抹密封油脂。

e.完成后拆除A6块管片并移动至原B2与K块位置,油缸顶紧管片防止A6管片松动。

f.依次拆除并旋转安装A5-A1管片,更换其余的盾尾密封刷,完成盾尾密封刷的更换。
