“7·23”旅客列车事故的重要启示

孙永福

[摘要] 阐述了“7·23”旅客列车事故发生经过并进行了原因分析,从工程管理视角研究提出了4点重要启示:强化铁路新产品研发管理,完善铁路新产品准入管理,提高铁路运输应急处置能力和科学有序地推动铁路建设。

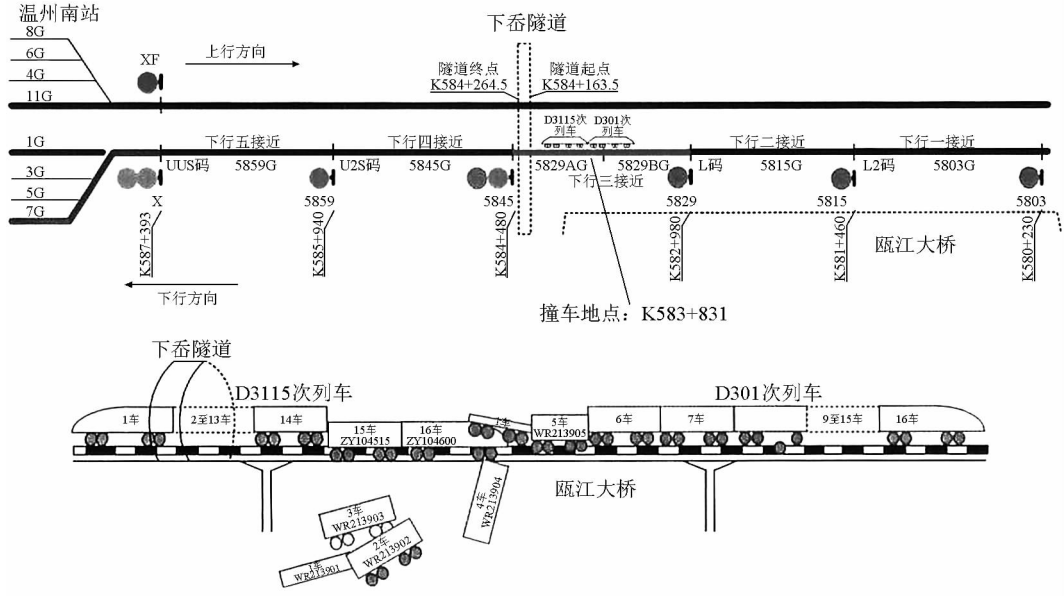
图 1 “7·23”甬温线事故现场平面示意图

5829AG 区段。经调查确认, D301 次列车司机当时采取了紧急制动措施。尽管如此, 20 时 30 分 05 秒在 583.831 km 处, D301 次列车(速度为 99 km/h)

与前行的 D3115 次列车(速度为 16 km/h)仍然发生了追尾相撞(见图 1)。

此次事故造成了严重后果: D3115 次列车第 15 位和第 16 位车辆脱轨; D301 次列车第 1 位至第 5 位车辆脱轨, 其中, 第 2 位和第 3 位车辆坠入瓯江大桥下, 第 4 位车辆悬挂桥侧。客车报废 7 辆, 大破 2 辆, 中破 5 辆, 轻微小破 15 辆; 轨道和接触网损坏。中断行车 32 h 35 min, 死亡 40 人, 受伤 172 人。
