非工程因素引发的高速铁路沉降问题及其对策探讨

尤昌龙

(中国铁路总公司工程管理中心,北京 100844)

[摘要] 结合当前非工程因素引发的高速铁路线路沉降问题相关案例,分析了线路沉降超标产生的原因及其危害,归纳了相关问题类型,提出了解决问题的相关建议和意见,希冀有助于类似问题的解决。

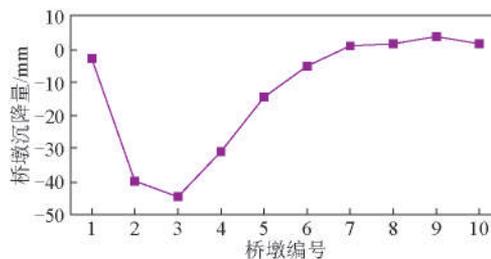
2010年10月30日沉降变形观测结果相对于2010年1月铺轨后的观测沉降量增加了2.58~47.72 mm,其相对于铺设无碴轨道时不同桥梁桩基的沉降变形量如图1所示。桥梁均匀沉降量和不均匀沉降量均分别超过20 mm和5 mm的工后沉降标准要求。

图1 因抽水引发的桥梁桩基工后沉降变形量示意图
Fig.1 The sketch map of the post-construction settlement amount of the bridge pile foundation by the pump water

通过现场水位调查跟踪分析发现,沿线路一侧距线路约40 m处分布有一耗水量较大的化工厂,进一步调查发现,该化工厂非法开采地下水,井深50~60 m,取水深度为地面下50 m,位于桩基持力层以下。抽采地下水后导致水井周围形成地下水漏斗,造成桥梁桩基周围地基土附加应力增加,在桥梁桩基荷载和抽降水引起的新增附加应力的组合作用下,桩基产生额外的下沉,导致桥梁桩基变形增加,最终导致该区段线路产生影响列车正常运营的超标沉降变形。

建设单位、铁路局、省市相关部门共同协作,对该化工厂采取了封井措施,桩基周围地下水位逐渐回升,因抽降水引发的附加应力逐渐减小消散,该区段沉降变形逐渐稳定。

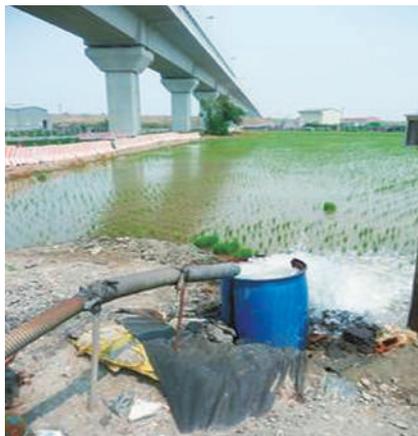
图2 抽水灌溉

因桩基础下多为粉土、粉质黏土、粉细砂和中砂等,在桩基荷载和桩基底因抽降水引发的附加应力的共同作用下,桥梁桩基产生持续的沉降变形。

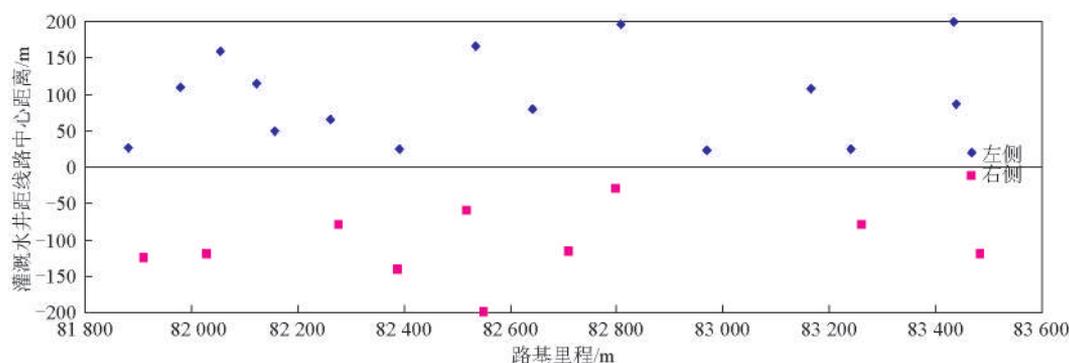
路基坡脚外两侧沿线路纵向分布多口深约60~80 m的农用灌溉水井,井径为35 cm,其中距离线路最近的约30 m,其沿线路的农用灌溉井分布图如图3和图4所示。

图3 沿线路两侧分布的农用灌溉井示意图

沿线路两侧地下水开采造成了路基处理层及其基底地下水的渗流运动,渗流运动导致路基基底附加应力增加,在新增附加应力和路基自身荷载作用下路基基底产生新的压缩变形。随着6—8月降

建设单位会同地方政府对线路两侧200 m范围

内的水井采取了补偿封井或异地设井的措施,对200 m以外的区域采取了限采措施。目前,随着降雨期间地下水位的恢复和禁采措施的实施,线路沉降趋于稳定。

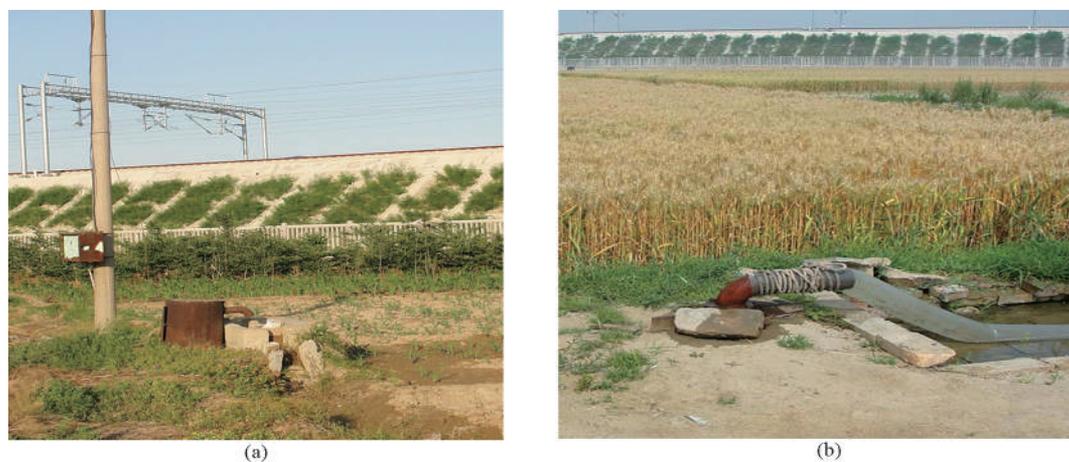
图4 线路两侧农业灌溉水井图
