Research  
Tunnel Engineering—Article

## 利卢埃特河上游水电站项目——不列颠哥伦比亚省山区径流式水电项目发电隧洞建设中面临的挑战

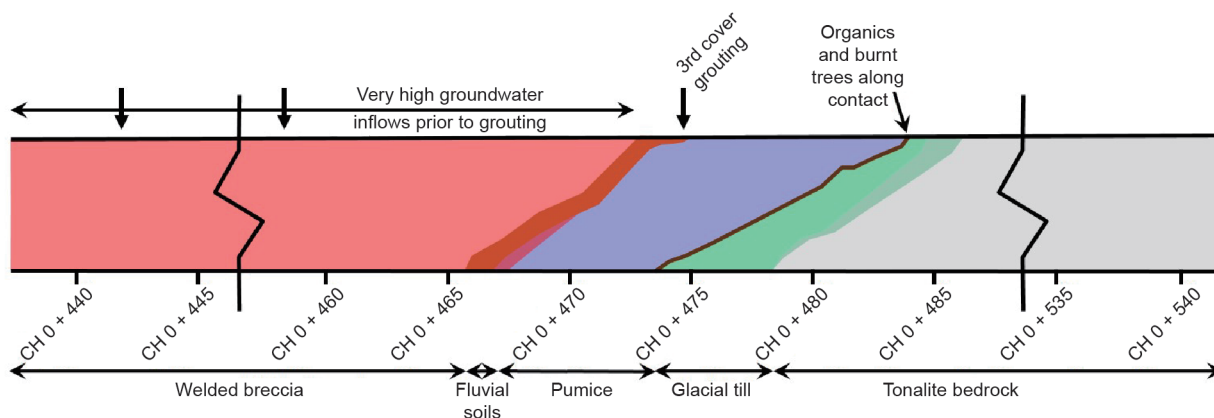
图3. 通过过渡带土壤的隧洞断面示意图，显示隧洞开挖沿线遇到的沉积物。

在距今2360年前的火山爆发之前，发生了火山灰（浮石）喷射，在整个河谷留下厚厚的沉积物，火山灰沉积的范围远至1000 km以外。主要的喷出物由具有不同熔结程度的块灰热流组成。在隧洞上游部分（CH 0+065—CH 0+470）开挖的大多数岩石都是熔结的块灰流（被称为熔结角砾岩）。在这些新鲜火山岩和基底岩之间是一个不整合面，由第四系土壤和未固结的火山堆积物组成。在不整合面中开凿隧洞的位置在CH 0+466—CH 0+478。本文将此不整合面称为“过渡带”土壤，如图3所示。

在最初遇到过渡带沉积物的7 m范围内，熔结角砾岩已超出隧洞拱顶之上，掌子面完全由灌浆浮石组成。采用巷道掘进机在灌浆浮石和下伏有机物和砾物地层顺利完成开挖。在过渡带沉积物的全断面范围内继续开挖5 m之后，发现英云闪长岩基岩冒出仰拱。在岩土混合条件的11 m范围内，隧洞中又遇到全断面固体基岩，开挖时采用了短爆破进尺（图3）。

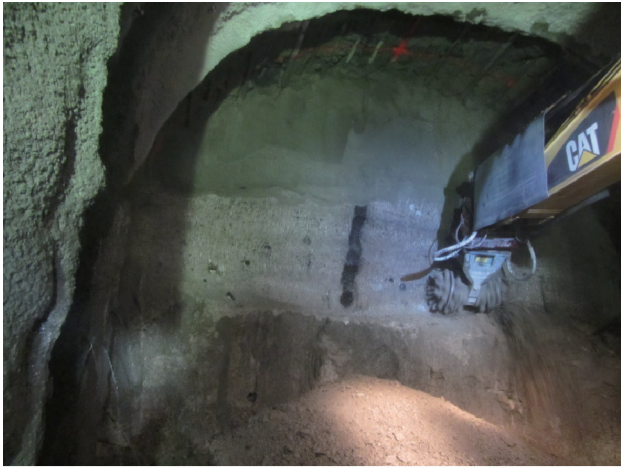
图4. 含火焦木的灌浆浮石沉积物。

(3) 遇到的大部分未固结沉积层都由伴随距今2360年前的火山爆发形成的浮石组成。在整个河谷众多位置处地表上观察到的浮石均以松散砾石沉积物的形式出现，其储量较大，支持浮石开采。在隧洞内遇到的5 m厚浮石层主要为砾石大小，含火焦木（图4），且底层为红棕色、富含有机物。

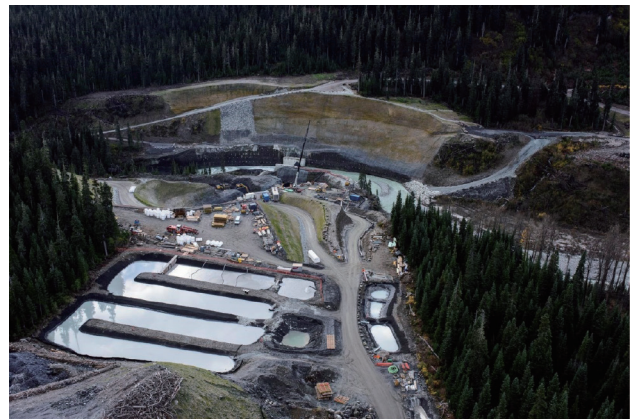
图6. ULR与上游洞口/取水口处的施工用水管理设施。

凝土浇筑工程时，使用絮凝剂和 $\text{CO}_2$ 管理pH值，以确保排水符合所有联邦和省级环境法规。图6所示为上游洞口处沉淀池和水处理的鸟瞰图。

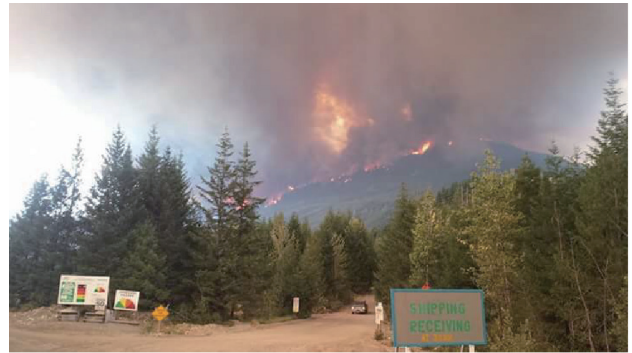
图8. 巨石溪火灾，大火于2015年7月4日蔓延至项目现场上面的ULR河谷，也正是在这天进行现场撤离。

巨石溪火灾始于2015年6月30日，在巨石溪谷上游，离项目现场大约5 km（图2）。火势相对较小，持续将近一周，然后顺着山谷向下朝项目移动。2015年7月4日，大火蔓延到山顶后进入ULR河谷，人员撤离项目现场（图8）。项目现场在近两个月内都处于强制疏散状态。然而，即使在整个项目区内有大量的森林被烧毁，项目也只遭受相对较小的有形损失。主要损坏的是在最近完工的输电线路，对整个项目进度有重大影响。在解除森林火灾疏散之后不久，发生大量降水，导致ULR发生重大洪水灾害，同时各支流发生泥石流。FSR多处受损，通向现场的道路切断两天，由于没有紧急通道，所以要求停止现场作业。

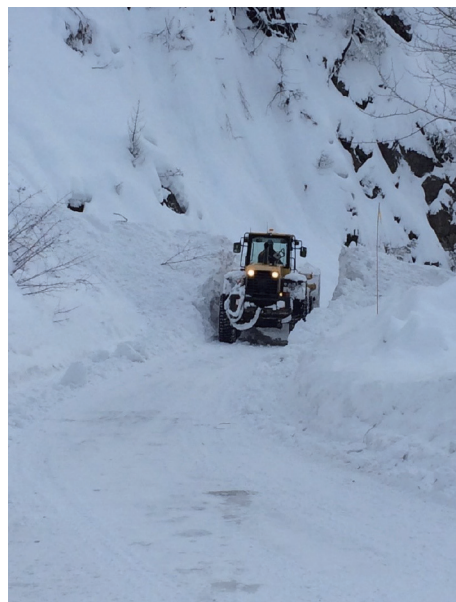
图9. 清理FSR上厚厚的积雪。

数减少，且岩石质量比最初预期的更差，所以在2015—2016年以及2016—2017年的冬季进行施工，以便减小对整个项目进度的影响。2015—2016年的冬季相对暖和，降水量要高于平均水平；项目现场各区域都有不同程度的积雪，且经历高雪崩风险。林道需要不断铲雪和维护，以保持对外交通安全（图9）。许多值得注意的雪崩槽沟都与整个现场的FSR相交，这就要求派训练有素的雪崩专业人士在整个冬季持续进行雪崩监测和控制。由于雪崩控制和清理，许多工作时间都受到影响。
