先进城市与社会的高性能抗震结构

Jiro Takagi^{a,*}, Akira Wada^b^a Graduate School of Urban Environmental Sciences, Tokyo Metropolitan University, Tokyo 192-0397, Japan^b Materials and Structures Laboratory, Tokyo Institute of Technology, Tokyo 226-8503, Japan

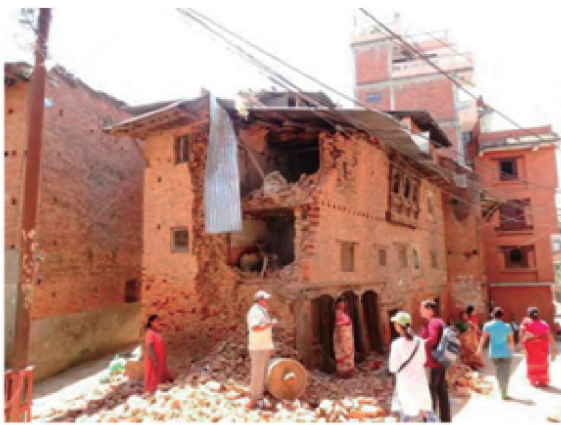
图1. 2015年廓尔喀地震中损坏的未加固砌体结构建筑[3]。

由于缺乏对地震风险的认识或受预算限制，建筑结构的建造往往非常脆弱。图1展示了2015年在尼泊尔廓尔喀地震中坍塌的未加固砌体结构建筑。在这场大地震中，由于强烈震动，砖块从不同方向上脱落，导致建筑物倒塌。在其他许多地震中也观察到了类似的破坏，包

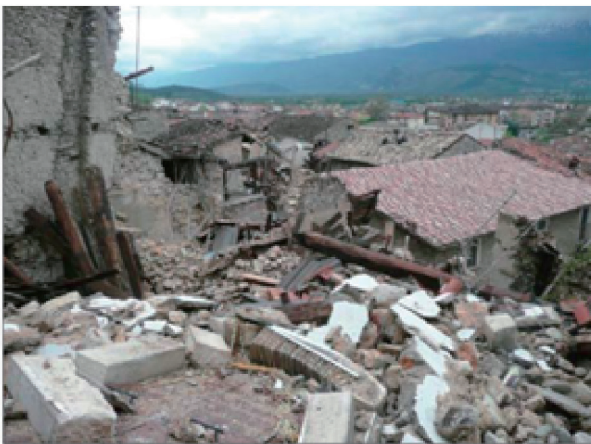
图2. 2009年拉奎拉地震中倒塌的砌体结构建筑[4]。

括拉奎拉地震（图2）、海地地震、四川地震、阿玛特里切地震（图3）和普埃布拉地震。砌体结构在许多地区被广泛采用，其优点是便于施工，不用大型建筑机械来铺砖。然而，砖块之间连接的强度通常不足以抵抗大地震期间的强烈震动。可采取的对策包括安装木框架或钢筋（图4）和加固砂浆水泥。在这些建筑结构中，有许多都是非工程建筑，而且是在没有结构工程师适当参与的情况下建造的。尽管这种砌体结构建筑的抗震强度差异很大，并且难以评估，但结构工程师仍需要更多的参与。

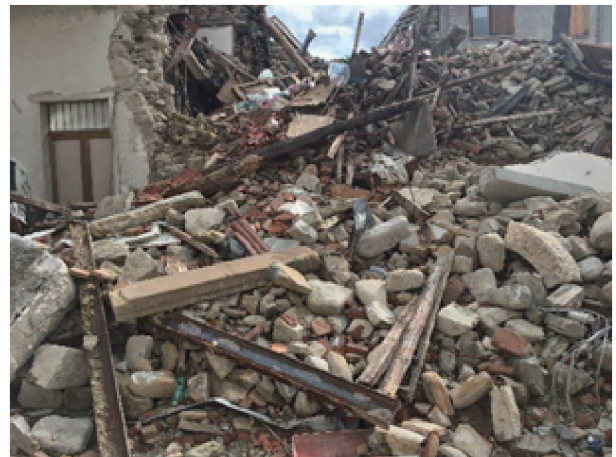
图3. 2016年阿玛特里切地震中倒塌的砌体结构建筑。

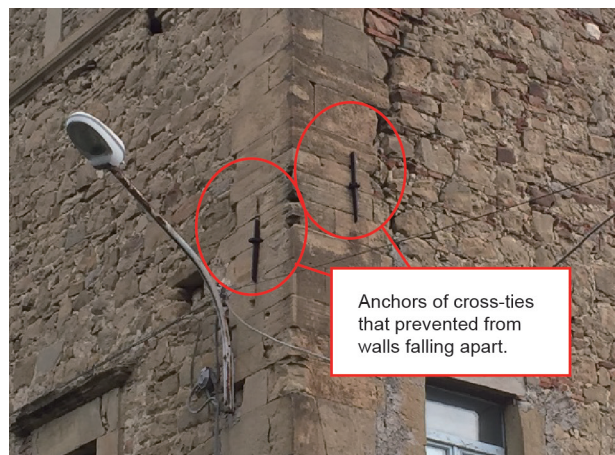
图4. 阿玛特里切地震中幸存的交叉加固砌体结构建筑。

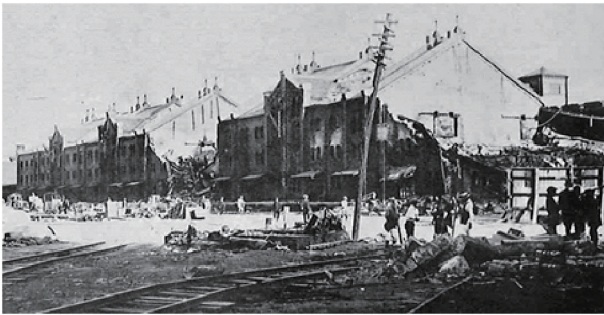
图5. 1923年关东大地震中损坏的砌体结构建筑[5]。

图5是1923年日本关东大地震中被破坏的砌体结构建筑。自19世纪末以来，日本从西方国家引进了许多科学和工程领域的技术。日本利用这种引进技术建造了新的砌体结构建筑。然而，由于这种技术最初是在地震较少的国家发展起来的，所以这些砌体结构在关东大地震中暴露了其抗震方面的弱点。

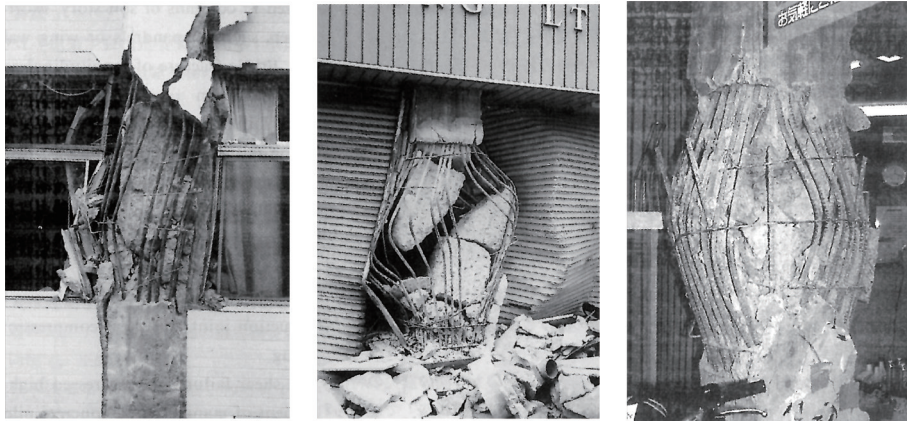
图6. 1995年阪神大地震中RC柱的损坏[6]。

由于砌体结构房屋在地震中遭到了严重的破坏，无填充墙的RC结构越来越受欢迎。在经历了东京大范围震后火灾后，无填充墙的RC结构的高耐火性受到了欢迎。尽管RC结构脆性较小，但在1995年阪神大地震中，人们发现RC结构仍然会以极脆弱的方式倒塌。如图6所示，由于箍筋间距和端钩长度的不足，RC柱在核心混凝土约束失效后失去了垂直承载力。在阪神大地震之前，关于箍筋间距的设计规定被修改为100 mm或更少；然而，在修订前建造的建筑物却以图6所示的方式遭到破坏。

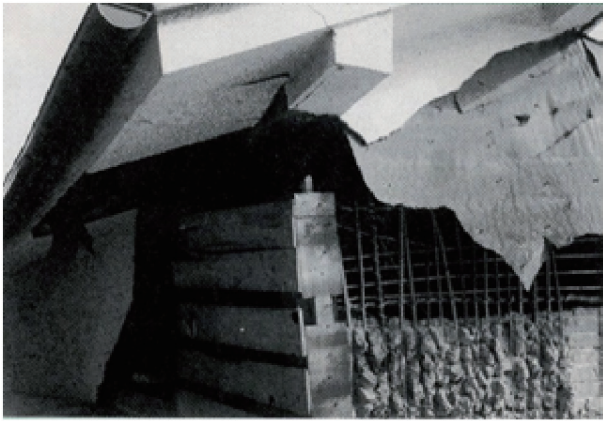
图8. 1995年阪神大地震中一座木屋的连接处断裂[8]。

日本的大多数房屋都是木制的，而其中许多旧木屋都是非工程建筑。图8显示了柱与梁之间连接处的断裂。在阪神大地震中，木屋倒塌造成90%以上的人员伤亡。20多年后，2016年发生了熊本地震。图9(a)显示了木柱与基座之间连接的破坏。如图8、图9(a)所示，在过去的20年间，结构工程领域的某些方面并没有得到改善。连接破坏仍然会导致房屋倒塌[图9(b)]。

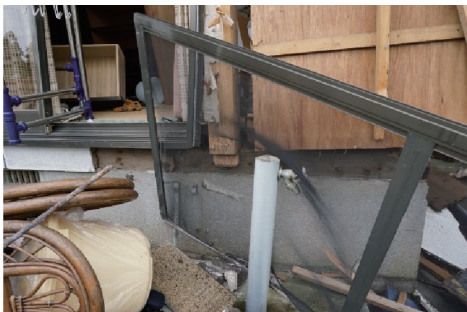
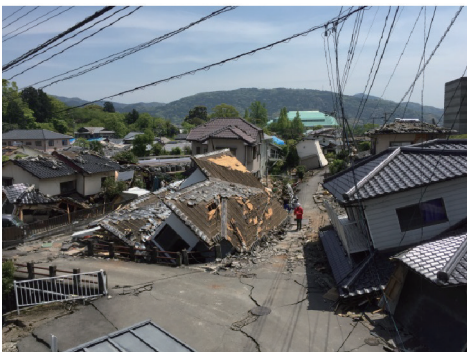
图9. 2016年熊本地震中的木屋。(a) 连接处断裂；(b) 倒塌的房屋。

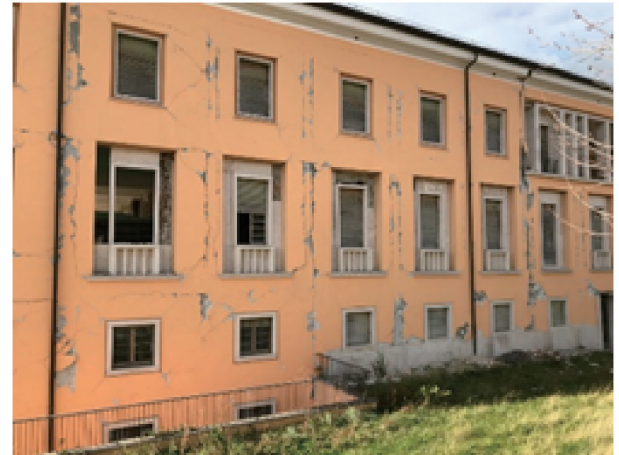
图12. 在2016年阿玛特里切地震后没有倒塌但再未被使用的受损建筑物。

从这个意义上说，这座建筑的设计是成功的；然而，该建筑最终会被拆除，而不会被修复[图11 (b)]，因为居民一旦看到了建筑物受损就不再愿意住在里面。专家说，居民们会认为这是严重损坏的迹象。图12显示了一座在阿玛特里切地震（2016）中没有倒塌的受损建筑。结构工程师已经预料到了这种损坏，认为其设计是成功的；但是，这座大楼没有被再次使用，地震后一直空着。

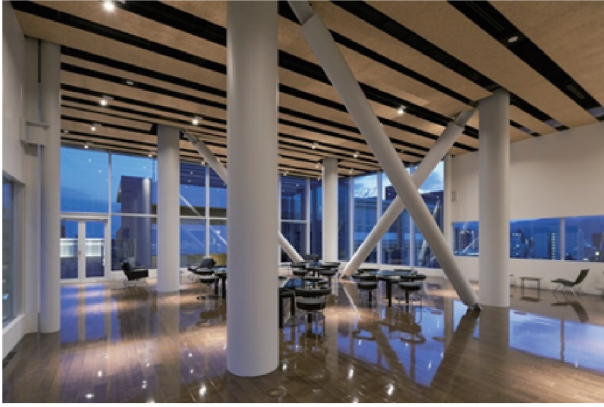
图17. 使用BRBs的被动控制建筑（日本京都外国语大学）。

控制建筑物，如果建筑物不是很大，现在可以在常规的建筑物批准程序中直接批准被动控制结构的设计而无需专家的同行评审。作为示例，图17展示了一所大学六层建筑物的内部视图，其中使用了BRBs，并将其暴露在社区空间中。日本有许多相对较小的地震隔离和被动控制的建筑物；这些都没有被包括在图16的统计中。
