Research
Geotechnical Engineering—Article

深圳“12·20”渣土场灾难滑坡成灾机理与岩土工程风险控制研究

殷跃平^a, 李滨^{b,*}, 王文沛^a, 詹良通^c, 薛强^d, 高杨^b, 张楠^a, 陈红旗^a, 刘天奎^e, 李爱国^f^a China Institute of Geo-Environment Monitoring, China Geological Survey, Beijing 100081, China^b Institute of Geo-Mechanics, Chinese Academy of Geological Sciences, China Geological Survey, Beijing 100081, China^c MOE Key Laboratory of Soft Soils and Geoenvironmental Engineering, Zhejiang University, Hangzhou 310058, China^d Institute of Rock and Soil Mechanics, Chinese Academy of Sciences, Wuhan 430071, China^e Urban Planning, Land & Resources Commission of Shenzhen Municipality, Shenzhen, Guangdong 518034, China^f Shenzhen Geotechnical Investigation & Surveying Institute Co., Ltd., Shenzhen, Guangdong 518026, China

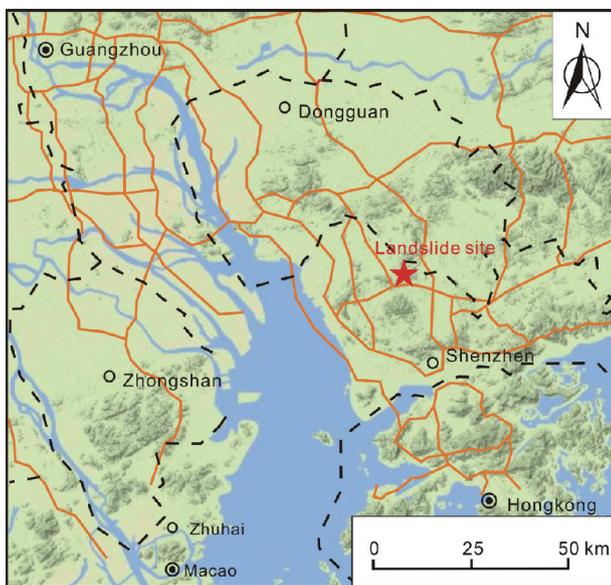
图1. 2015年12月20日，广东省深圳市光明新区建筑渣土场滑坡发生的地理位置。

2015年12月20日,广东省深圳市光明新区红坳建筑渣土场(即“余泥渣土受纳场”)发生滑坡,地理位置为北纬 $22^{\circ}42'46''$ 、东经 $113^{\circ}56'06''$ (图1)。滑坡体积约为 $2.73 \times 10^6 \text{ m}^3$,滑程长达1100 m,是目前世界上最大的渣土场滑坡。滑坡发生于深圳市光明新区工业园区,造

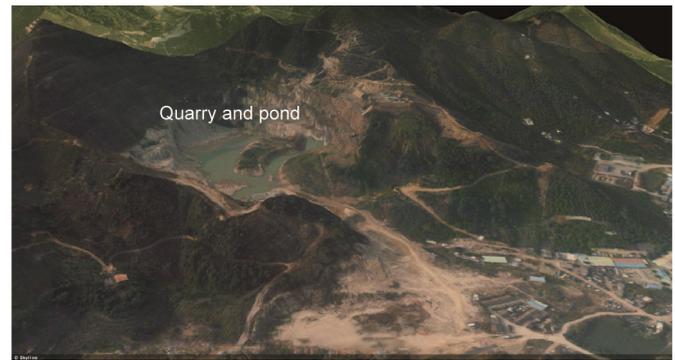
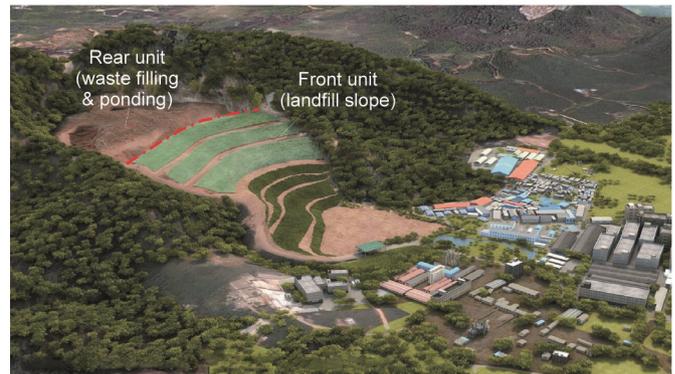
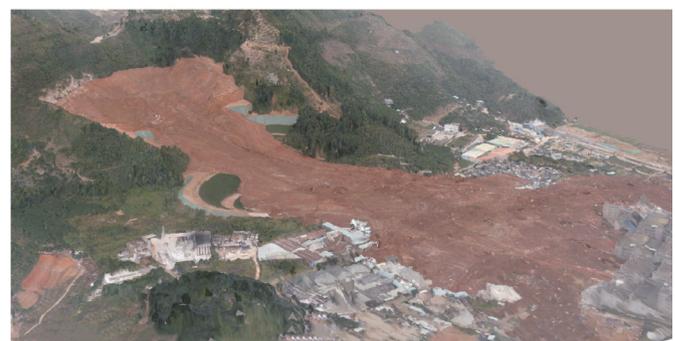
图2. 深圳“12·20”渣土场滑坡多期遥感影像对比。(a) 2013年12月31日，渣土场堆填3个月前的遥感影像；(b) 2015年12月18日，渣土场滑坡发生2天前的遥感影像；(c) 2015年12月21日，滑坡滑动后次日无人机航摄影像。

为34 m，在渣土场堆填建筑渣土之前是废弃采石场。据2013年12月的卫星遥感影像显示[图2(a)]，渣土场地形呈南北展布的“凹槽”状，东、西和南三面环山，北面变窄。渣土场出露基岩主要由强、中、微风化花岗岩组成，主要发育三组优势结构面，产状分别为 $15^\circ \sim 25^\circ \angle 75^\circ \sim 84^\circ$ 、 $265^\circ \sim 270^\circ \angle 48^\circ \sim 58^\circ$ 和 $210^\circ \sim 225^\circ \angle 40^\circ \sim 85^\circ$ 。渣土场围岩稳定性好。围岩体地下水类型分为两类：块状岩类裂隙水和表层风化花岗岩孔隙水。

现场调查,堆填体后缘高程达160 m,前缘底部碎石堆填区高程为46.1 m[图2(b)]。渣土场斜坡共有10级台阶,其中,坡脚底部T0级至坡体中部T6级台阶已经碾压成型并绿化,上部T7、T8和T9级台阶正在进行堆填和碾压,已初步成型(表1)。堆填体填埋边坡总体角度约为20°,坡率约为1:2.5(图3)。边坡坡面采用植草防护,表面覆盖无纺布以防止雨水冲刷和入渗。

2015年12月21日滑坡发生次日下午,采用无人机航拍了影像图[参见图2(c)]。滑源区位于正在施工的渣土场中。剪出口位于T1台阶,高程为63 m。根据2015年12月21日滑坡滑动后次日无人机的航摄数据和2015年12月18日滑动前遥感数据的DEM对比计算,滑源区面积为0.116 km²,南北长374 m,东西宽400 m,厚度为10~50 m,平均厚度为30 m,体积约为2.51 × 10⁶ m³,渣土场后缘残留的建筑渣土堆填体仍分布有数十条裂缝,形成了体积达1 × 10⁵ m³的变形体[图6(a)]。

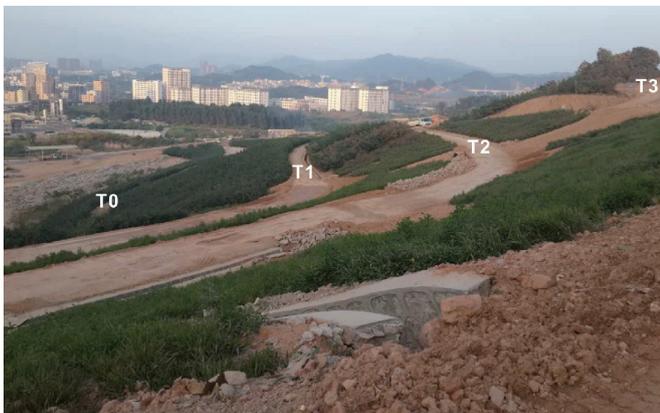
图3. 2015年10月10日深圳“12·20”滑坡发生前渣土场前缘工程边坡和台阶照片,地表排水设施已建立完成。

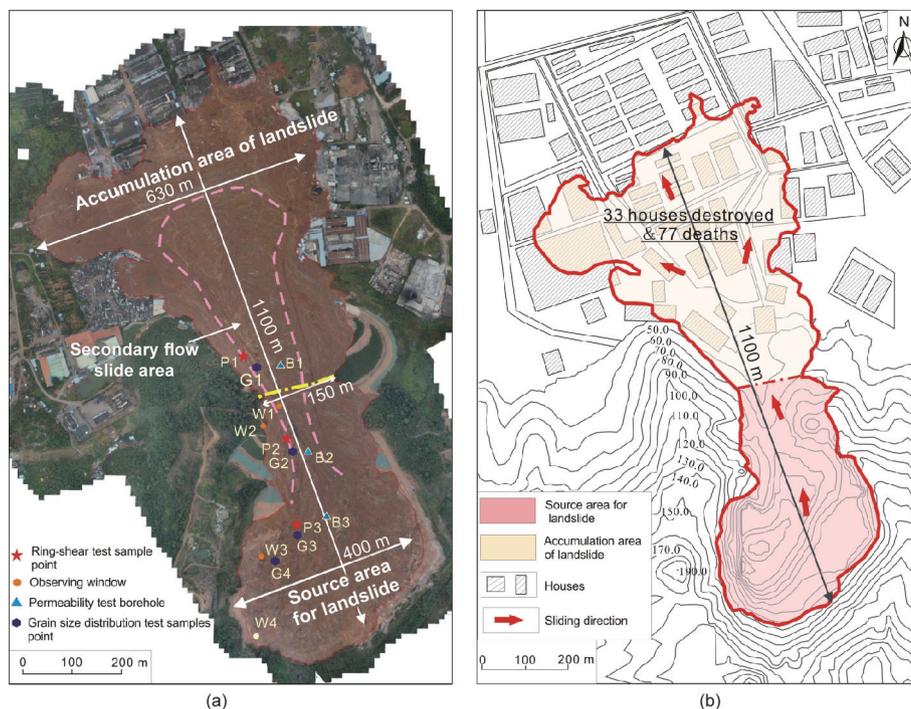
图4. 深圳“12·20”渣土场滑坡平面分布图。(a)遥感影像显示了滑源区和堆积区的位置。图上标明环剪试验取样点、现场物质成分观测点等以及获取渗透系数的钻孔点。(b)地形图显示了滑坡前缘损毁的房屋。

滑坡分布面积为0.38 km²,南北纵长1100 m,东西横宽150~630 m,堆积体总体积约为2.73 × 10⁶ m³,根据渣土底部地下水的入渗情况,可以分为两个区(图4和图5)。

现场对滑源区物质组成进行了宏观调查(图7)。通过对堆填土纵剖面进行2 m × 2 m测窗数码拍照,对堆填体露头物质进行成分统计,测窗位置如图4所示。典型窗口样本描述如下。

在高程115.7 m的T6级台阶以下土体被碾压，边坡地表设置有截洪沟、平台排水沟和坡面急流槽。因此，降雨通过该地段地面入渗的影响可忽略不计。为评价分析渣土场土层之间的分层含水和隔水特性，根据现场静力触探试验获得的土层分层特征数据，得到现场土层渗透性参数[图4(a)]。其中，在T1级台阶钻孔B1中，土体渗透系数为 $1.0 \times 10^{-10} \sim 1.0 \times 10^{-7} \text{ m} \cdot \text{s}^{-1}$ ，以黏土层为主，加权平均值为 $2.7 \times 10^{-8} \text{ m} \cdot \text{s}^{-1}$ ，属于极微透水土层(表5)；在T3级台阶钻孔B2中，土体渗透系数为 $1.0 \times 10^{-10} \sim 1.0 \times 10^{-3} \text{ m} \cdot \text{s}^{-1}$ ，由高渗透性的砂层和弱透水的黏土层互层构成，形成多层承压含水层，渗透系数变

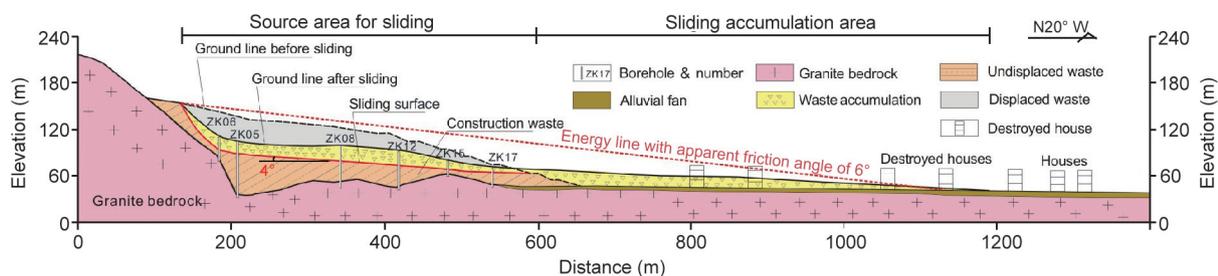
图5. 深圳“12·20”渣土场滑坡剖面图。能量线从滑坡后缘延伸至堆积区前缘，形成的角度为 6° 。钻孔揭示滑带近于水平，倾角约为 4° 。滑坡剪出口位于T1级台阶处。

滑坡发生后，为了查清滑坡滑带分布特征、渣土场地质结构和岩土工程特征，实施了27个钻孔，钻孔孔深为13.6 ~ 80.2 m，总进尺941.0 m(参见图5)。

(2)滑面形状。钻孔揭示滑带近于水平，倾角约为 4° 。滑坡剪出口位于T1级台阶，高程为63.6 m，滑带向后延伸412 m，高程为93.4 m；后缘呈“L”形折曲，出露地表高程约156 m。

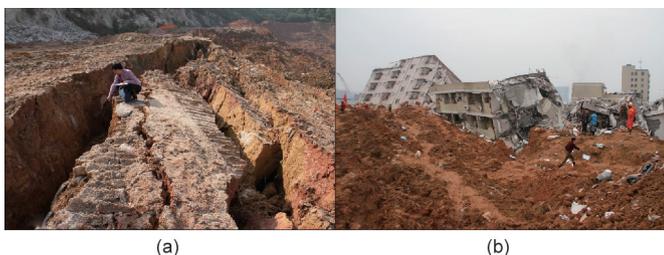
图6. 滑坡发生两天后拍摄的照片。(a)滑坡后缘残余的不稳定堆填体；(b)前部被损毁的建筑物和含水率很高的流态化堆积体。

滑坡堆积区介于建筑渣土堆填体T1级台阶以北至外侧堆积边界线,南北长726 m,东西宽150~630 m,面积为0.236 km²,厚度为5~20 m,平均厚度为10 m,体积约为2.73 × 10⁶ m³,主要物质组分为建筑渣土堆积,夹杂冲击破坏形成的建筑废墟[图6(b)]。滑坡堆积体体积V₂约为2.73 × 10⁶ m³,滑源区体积V₁约为2.51 × 10⁶ m³,因此,滑坡体积松散系数为V₂/V₁≈1.08。

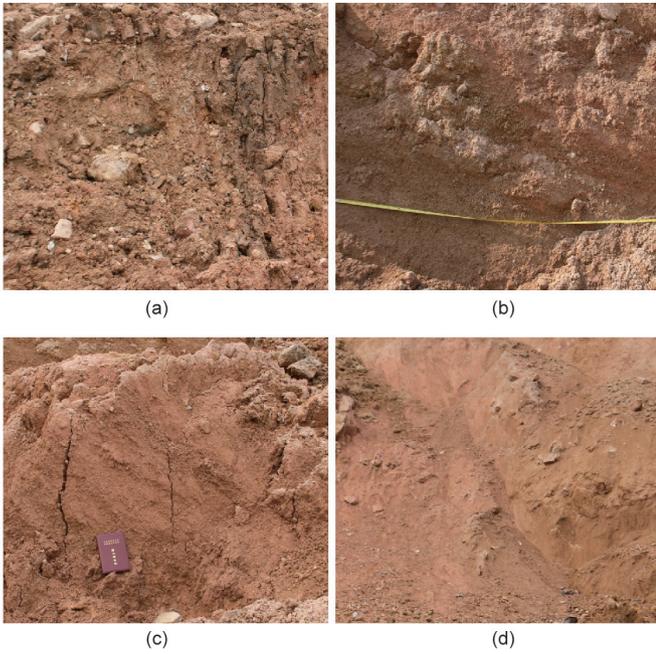
图7. 渣土场物质成分现场统计测窗照片。渣土物质主要来自于地铁隧道开挖产生的弃渣。

第一测窗位于滑坡源区剪出口位置,由黄褐色砂质黏土、灰褐色黏土、碎块石等物质组成。碎块石含量约为5%,灰褐色黏土约为12%,其余为黄褐色砂质黏土[图7(a)]。

第二测窗位于滑坡源区西侧前缘,由60%的黄褐色砂质黏土、40%的红褐色砂质黏土物质组成。砂质黏土中含约30%细砂及1~2 mm砂砾[图7(b)]。

第三测窗位于滑坡源区西侧中部,表面可见较为明显的滑体滑动痕迹。含少量的碎石、块石以及钢筋等建筑垃圾,含量约为2%,其余大部分为红褐色砂质黏土。该点的红褐色砂质黏土含约30%细砂及2~3 mm砂砾[图7(c)]。

第四测窗位于滑坡源区后缘西侧,主要为红褐色砂质黏土与黄褐色砂质黏土。其中,红褐色砂质黏土含沙量略小于黄褐色砂质黏土,但含水率相对更大。成分中有混凝土、钢筋等典型建筑垃圾物料,上部零星散落着生活垃圾[图7(d)]。

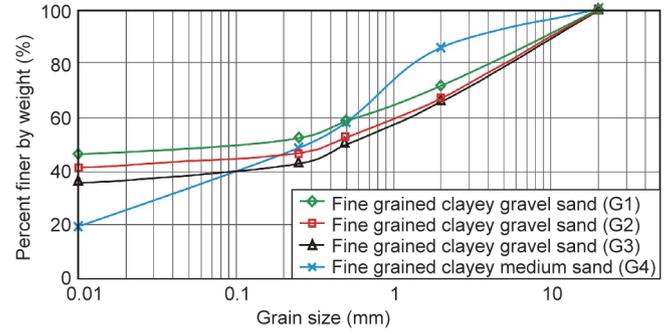
图8. 渣土场滑坡土样颗分曲线分布图。

滑带、滑坡堆积体、滑坡残留体三种试样颗分试验结果如图8所示，分析如下：

(1)黏粒(<0.075 mm)含量分别为41%~46.3%、35.3%和19.2%。

(2)砂粒($0.075\sim 2$ mm)含量分别为25.4%~26.1%、30.5%和66.4%。

(3)砾粒($2\sim 20$ mm)含量分别为28.3%~32.9%、34.2%和14.4%。

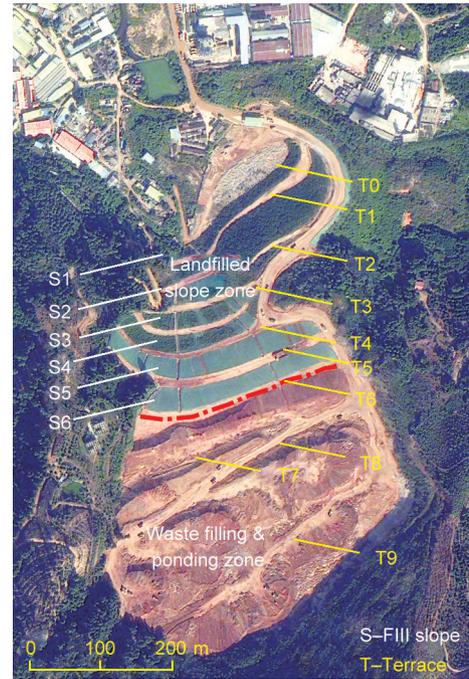
图9. 2015年12月18日，滑坡发生两天前遥感影像展示的渣土场、台阶级数及工程边坡情况。渣土场可以划分为具有低含水率的前缘边坡和具有高含水率且积水的后部渣土堆填两个区域。

2015年5—12月，位于渣土场后部的T7~T9台阶(高程为115~160 m)仍在堆填建设中(图9)。根据渣土运输车记录表统计，2015年5月1日至12月20日的233天内，堆渣体积约为 $9.74 \times 10^5 \text{ m}^3$ 。这样，为便于分析，可将渣土场的堆放过程划分为5个阶段(图10)，其中，第一阶段主要为渣土场前缘边坡和台阶成型阶段，第二至第五阶段为后部堆放阶段。值得指出的是，渣土场的设计和施工没有底部地下排水设施，仅设计有地面排水沟和浅表层盲沟。

深圳光明新区渣土场全部渣土的堆放过程是一个逐渐加载的过程。以T6级台阶为界，可将渣土场划分为渣土边坡区和渣土堆填区两个区(图9)。

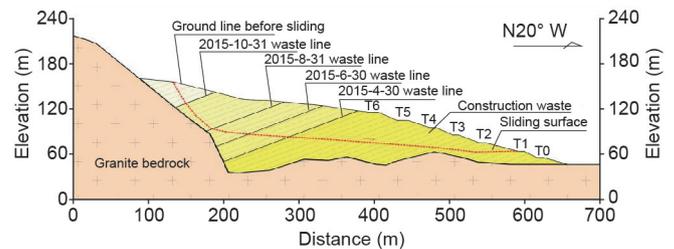
图10. 渣土场堆放阶段与边坡结构剖面图。渣土场后部T0~T6级台阶于2015年4月31日前已碾压成型。2015年5—12月，后部凹槽内堆填近 $1 \times 10^6 \text{ m}^3$ 渣土。因斜坡渗透性低，降水直接汇入后缘凹槽中。

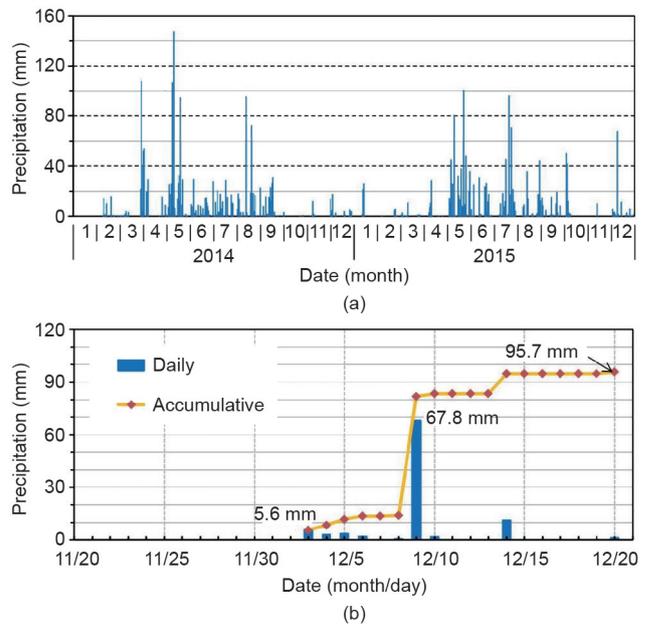
图11. 深圳渣土场区域降雨量情况统计图。(a) 2014年1月1日至2015年12月31日降雨量情况，雨季集中在2014年5月、8月及2015年5月、7月；(b) 滑坡前1个月降雨量数据。2015年12月9日发生过67.8 mm的暴雨，仅在滑坡发生前11天。

深圳渣土场所在地区的多年平均降水量为1605.3 mm，4~9月为雨季。文中收集了距渣土场约2 km的塘家雨量站自2014年1月以来的日降雨量数据。其中，最大日降雨量为2014年5月11日，达到147.2 mm·d⁻¹ [图11(a)]。根据现场调查，渣土场后山分布两条冲沟，其中，一条沟位于正南方向，地形坡度为11°，沟长500 m，汇水面积约50 000 m²；另一条沟位于西南方向，地形坡度为17°，沟长240 m，汇水面积约24 000 m²。这样，总汇水面积为74 000 m²。渣土场的地下水主要来源于坡体地表水和围岩地下水入渗。这两条冲沟及附近植被茂密，花岗岩表面具强风化层，地表水入渗具有持续性的特点。渣土场内部水文地质结构受到堆填过程的控制，对应地，可将降雨汇流过程分为5个阶段(表4)。

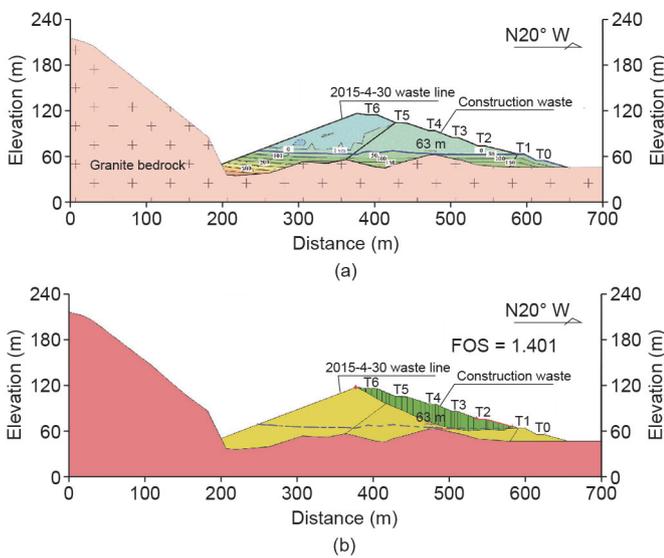
图12. 渣土场第一堆放阶段边坡地下水渗流和稳定性模拟结果。(a) 边坡Geo-Studio渗流场模拟结果，渗流模拟显示地下水位线位于63 m高程之下；(b)边坡安全系数，由于地下水位线位于滑面以下，边坡安全系数较大。

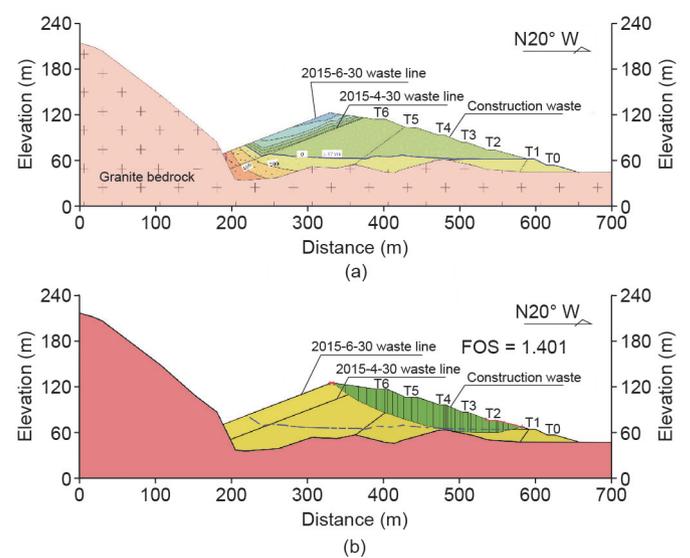
图13. 渣土场第二堆放阶段边坡地下水渗流和稳定性模拟结果。(a)边坡Geo-Studio渗流场模拟结果，渗流模拟结果表明，由于降雨入渗，后缘地下水位抬升，但因前缘坡体渗透性低，前缘水位变动不大；(b)边坡安全系数，由于地下水位线仅接近于滑面，因此边坡安全系数略微降低。

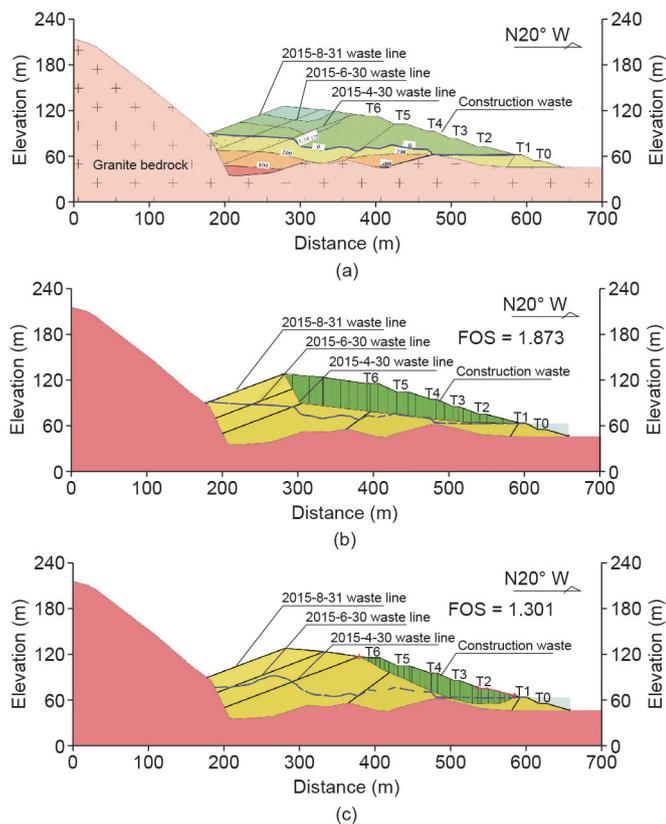
图14. 渣土场第三堆放阶段边坡地下水渗流和稳定性模拟结果。(a) 边坡Geo-Studio渗流模拟结果; (b)边坡的整体安全系数; (c) 边坡前缘局部坡体的安全系数。

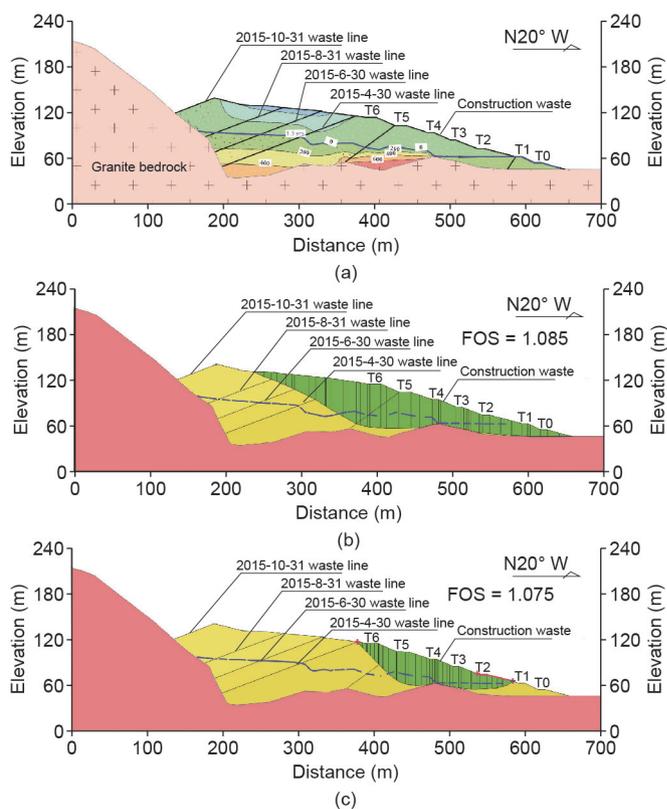
图15. 渣土场第四堆放阶段边坡地下水渗流和稳定性模拟结果。(a) 边坡Geo-Studio渗流模拟结果; (b)边坡的整体安全系数; (c) 边坡前缘局部坡体的安全系数。

在堆渣场后部, 测压水位由86 m升高到97 m, 孔隙水压力变化不大, 为400 kPa, 最大达400~500 kPa [图15(a)]。在堆渣场中部, 地下水位由75 m升高到81 m。后缘入渗区高程达121 m之上, 与中部地下水位存在40 m的水头差, 从而形成了超孔隙水压力, 达600~700 kPa。在堆渣场前部, 地下水位略微抬升, 约为65 m。由于渣土场坡体中部和前缘地下水位抬升, 在T6台阶前缘形成了新的滑动区, 边坡安全系数明显下降, $\text{FOS} = 1.075$, 稳定性变差, 接近临界状态[图15(b)]。

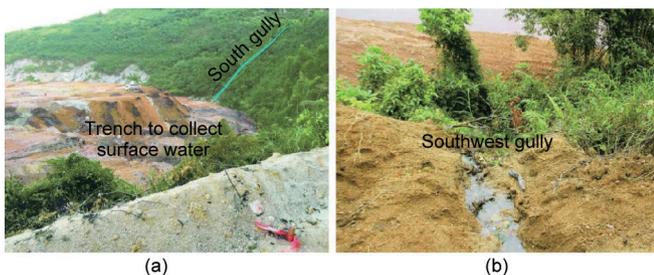
图16. 降雨和长期入渗在后缘冲沟形成地表径流且持续入渗到渣土场后部堆填体中。(a)南侧冲沟及排水沟，摄于2015年11月24日；(b)西南侧冲沟中常年径流，摄于2015年12月21日。

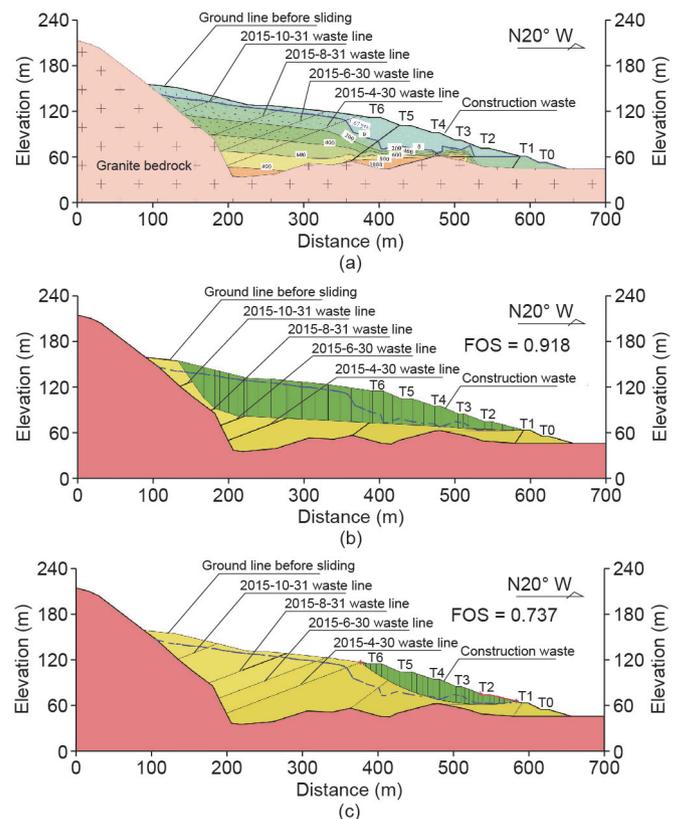
图17. 渣土场第五堆放阶段边坡地下水渗流和稳定性模拟结果。(a)边坡Geo-Studio渗流模拟结果；(b)边坡的整体安全系数；(c)边坡前缘局部坡体的安全系数。

假定排水涵管长约470 m，延伸到渣土场后部，并以冲沟相接，可以排出冲沟的水流和堆填体内部的地下水[图24(c)，参见图17]。模拟结果表明，堆填体内的地下水渗流场发生了显著改变，后部孔隙水压力由800 kPa下降为200 kPa，中部和前部的孔隙水压力基本消失，说明排水效果很好。堆填体安全系数FOS = 1.89，整体非常稳定[图25(c)]。

裂缝。12月初，T3台阶裂出现了三四厘米宽的裂缝，裂缝内有水。后来一星期内在该地段停止了堆渣。”据陈先生口述，“在11月份，斜坡上出现过很多裂缝，停止施工了一星期，并在斜坡中埋了很多胶管排水。”他又说，“12月20日6时左右，突然发现T3台阶斜坡上有裂痕，宽40厘米，长度有几十米，而且到处都是，凭我的经验这是要滑坡的迹象，大约5小时之后，即11时20分，我注意到渣土场缓缓地往下倾斜，过了几分钟就急速地往下倒了，然后山下的工业园厂房都被压埋了。”本文对第五堆放阶段堆填体前部的边坡进行了稳定性计算。结果揭示，由于在基岩“凸起”部位存在超孔隙水压力，边坡的安全系数FOS = 0.737，明显低于堆填体的整体安全系数[图17(c)]。这一结果证实了现场目击者描述的可靠性，滑坡发生前数小时，堆填体前部边坡T3至T4级台阶之间的坡面开始出现鼓胀开裂。

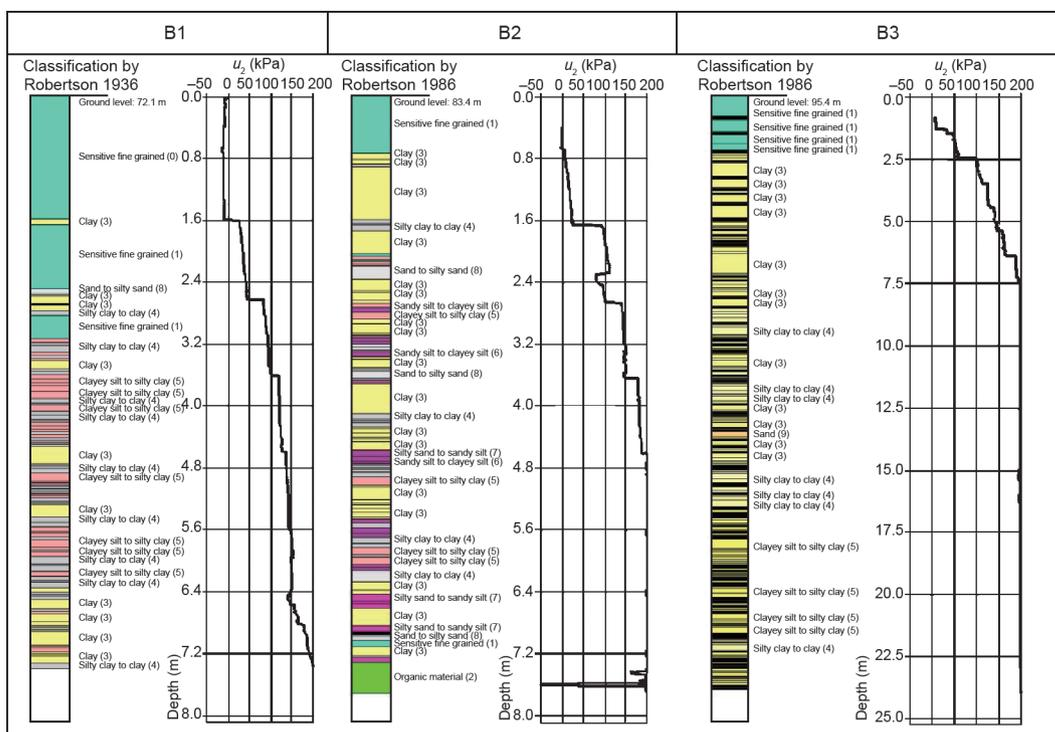
图18. 渣土场滑动后滑坡孔隙水压力现场实测曲线。孔隙水压力测量钻孔位置见图4(a)。

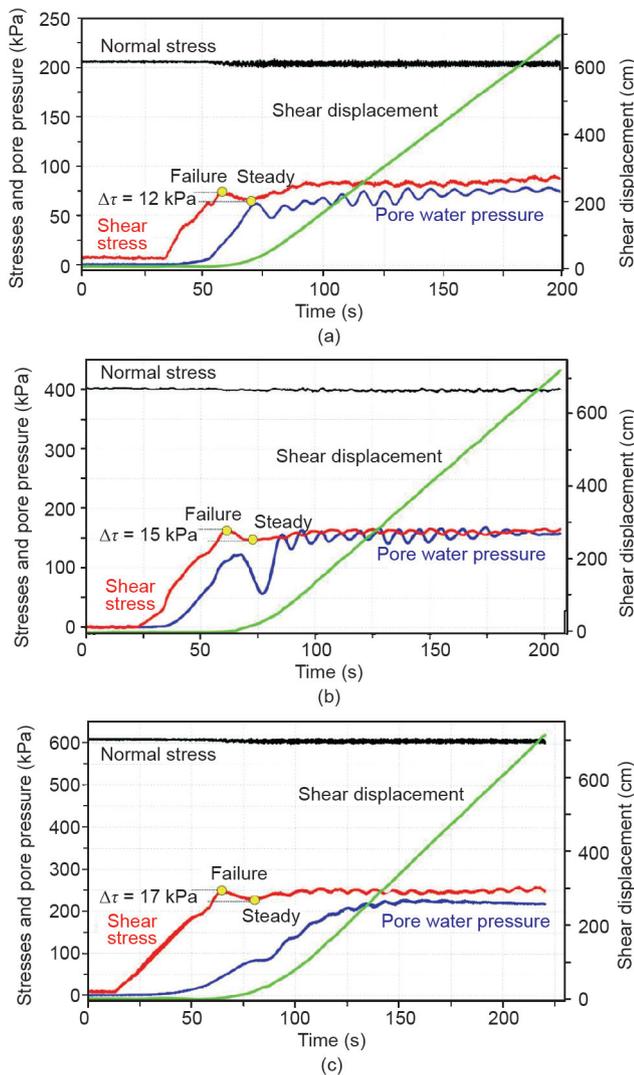
图19. 饱和试样不排水环剪试验结果, 图中为孔隙水压力、剪切应力、剪切位移随时间的变化曲线。法向应力分别为(a)200 kPa; (b)400 kPa; (c)600 kPa。

法向应力为600 kPa时[图19(c)]，孔隙水压力的上升相对于剪应力的增加来说较为缓慢。当剪应力达到峰值250 kPa时，孔隙水压力仅增加到50 kPa，滞后50 s后才达到峰值。试样失稳后，孔隙水压力的增加突然有10 s的停滞，导致剪切强度下降17 kPa。随后，孔隙水压力和剪切强度随着剪切位移的增加分别稳定在230 kPa和250 kPa左右。

加。这一结果说明,在不排水剪切试验过程中,试样整体剪切破坏之前,内部亚稳定结构逐渐破坏导致孔隙水压力累计增加[22-24]。在加载阶段,孔隙水压力增加出现约数十秒的滞后响应,这是由于试样细粒物质成分含量高(参见图8),导致渗透性较低。其次,随着加载至破坏,当初始软化时,剪切强度在试样破坏后下降了数十千帕,如图19中的黄色标记点。这一强度损失逐渐显现出法向应力随孔隙水压力增加而略微增加的趋势。再次,试样剪切破坏后,剪切位移仍以 $60\text{ mm}\cdot\text{s}^{-1}$ 的高速度增加,此时可以发现剪切应力和孔隙水压力在很长的剪切位移范围内出现波动。发现试样中部出现一个比其他部分孔隙率更低的剪切带,且剪切面被较大砾粒充塞。

图20显示了三个不排水试验的应力路径曲线和两条实验数据拟合直线。其中,虚线是试样剪切峰值强度的拟合曲线,在相关研究中被称为崩溃线或临界应力比线(CL) [25,26],其倾角大约为 24° ;黑色实线为试样的剪切强度到达稳态点的拟合线,称为残余破坏线(RFL),其斜率约为 33° 。对于通过原点的CL线,土样初始应力状态在CL线以上时,说明不易出现强度破坏,当土样在CL线以下时,静态剪应力超过土样的残余强度,土样更容易发生剪切破坏。虽然大家仍在广泛讨论滑坡运动特征最有效的分析方法,但如图19和图20所示,不排水环剪实验很好地揭示了随着剪切位移的增加,剪切强度出现明显的降低,是出现液化并导致快速应变软化发生的标志。

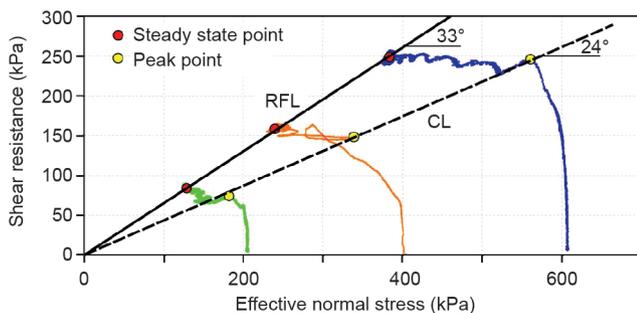
图20. 饱和试样不排水环剪试验有效应力路径曲线。法向应力分别为: 200 kPa、400 kPa及600 kPa, 对应的初始密度分别为: $1.70\text{ g}\cdot\text{cm}^{-3}$ 、 $1.75\text{ g}\cdot\text{cm}^{-3}$ 及 $1.82\text{ g}\cdot\text{cm}^{-3}$ 。CL为崩溃线; RFL为残余破坏线。

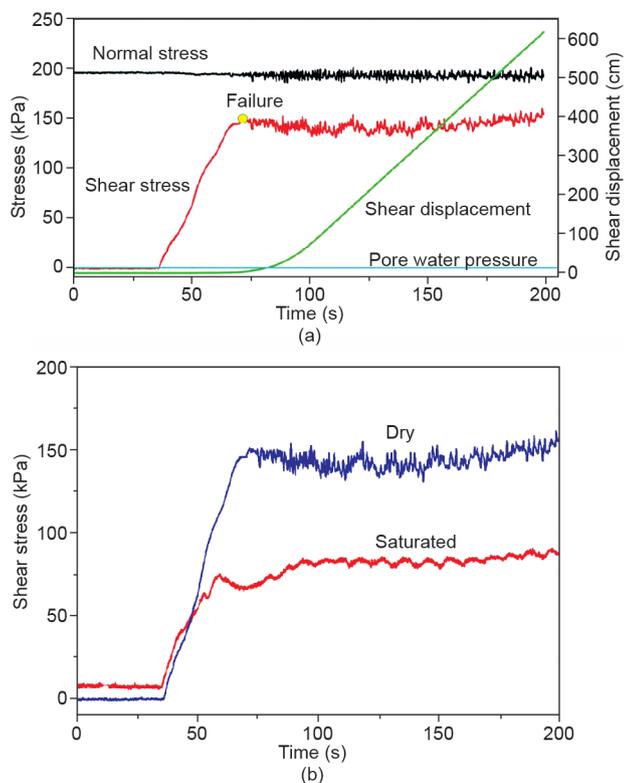
图21. 法向应力200 kPa作用下环剪试验有效应力路径曲线。(a)干燥试样环剪试验结果；(b)干燥试样和饱和试样环剪试验结果对比。

现场调查显示,滑坡体具有非常高的含水率,由于现场地质条件相当复杂,因此为了揭示滑坡运动过程中的液化效应,开展了干燥条件下的环剪对比试验。图21为干燥试样和饱和试样的剪切强度曲线,可以发现干燥试样的强度几乎是饱和试样强度的两倍,说明滑体中的孔隙水对滑坡运动起到了润滑作用。但是,与其他滑坡环剪试验结果进行对比发现,强度损失不足以解释滑坡的运动特征。因此,为了解释这一过程,应该进行滑坡过程的地貌重建详细分析和包括堆填体砂土的其他材料的试验测试。

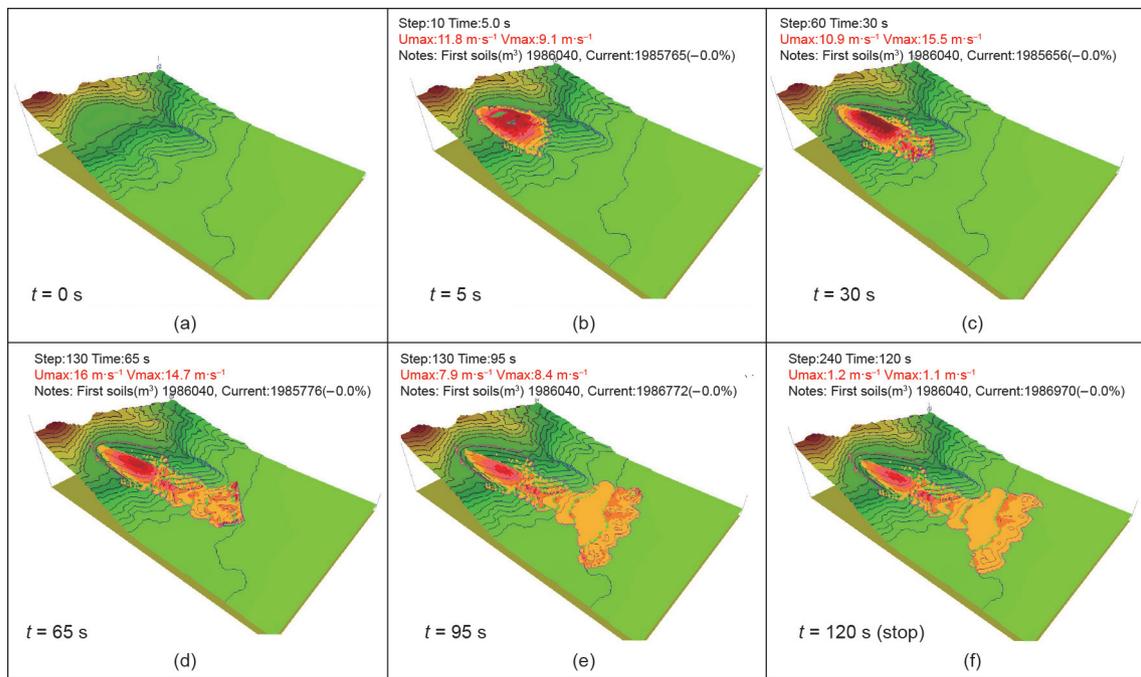
图22. 深圳“12·20”渣土场滑坡运动过程LS-RAPID模拟结果。

运用LS-RAPID软件反演了这一过程。模拟表明，滑坡破坏后，整体向下运动，脱离剪出口形成远程滑动，滑体运动到前缘开阔平地处散开，直到能量消耗殆尽，运动停止。滑体运动最大速度为 $29.8 \text{ m}\cdot\text{s}^{-1}$ ，最大堆积厚度为23 m，运动距离约610 m，滑坡主体滑动时间约130 s，视摩擦角为 6° (图23和图5)。

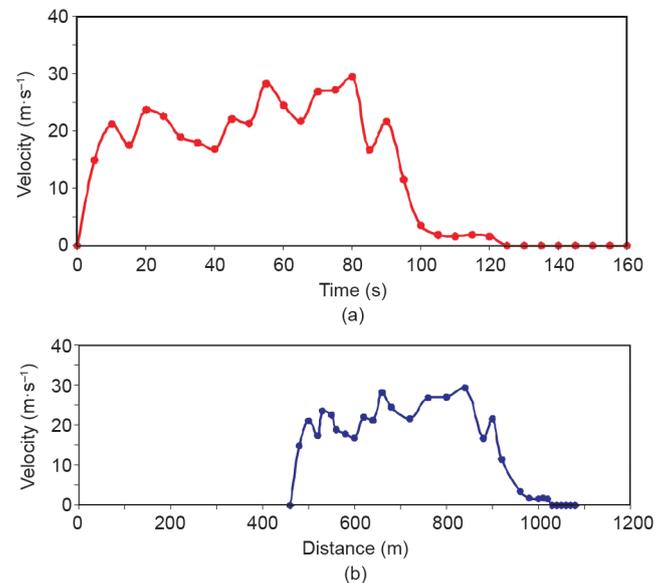
图23. 深圳“12·20”渣土场滑动速度LS-RAPID模拟结果。(a)速度与时间的关系；(b)速度与距离的关系。

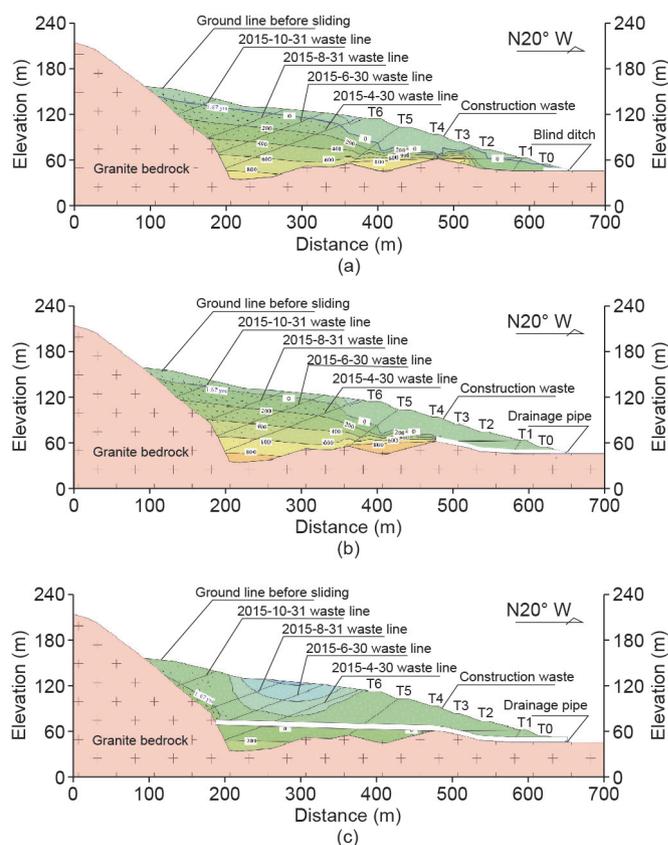
图24. 假定排水工况下渣土场滑坡渗流场模拟结果。(a)浅表层盲沟排水；(b)前缘底部管道排水；(c)后缘底部管道排水。

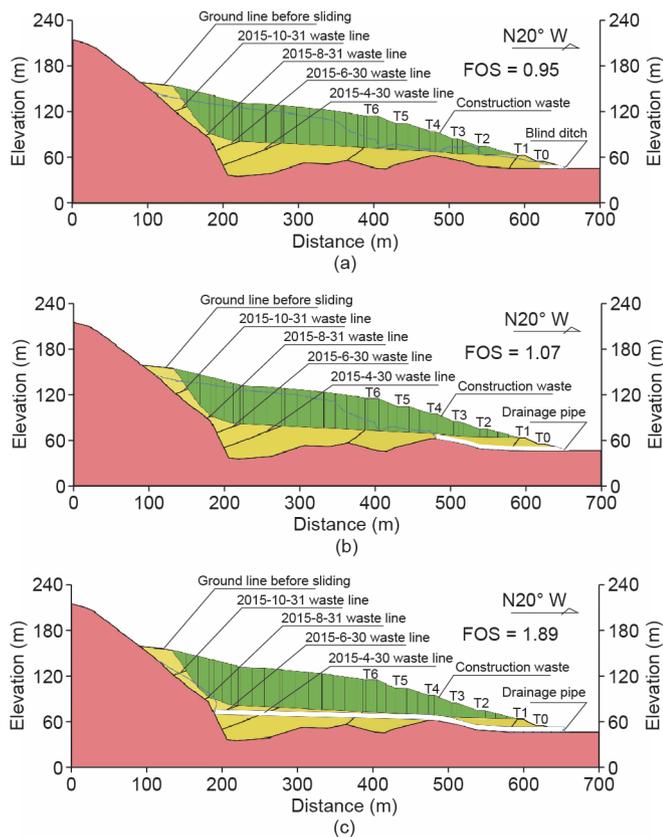
图25. 假定排水工况下渣土场滑坡安全系数(FOS)计算结果。(a)浅表层盲沟排水；(b)前缘底部管道排水；(c)后缘底部管道排水。

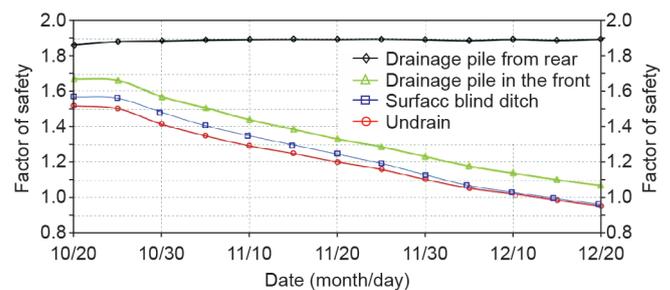
图26. 假定排水工况下渣土场滑坡安全系数FOS对比曲线。
