# 位于强震区的农村中小学教学楼 砌体结构抗震设计分析

[摘要] 针对大开间少墙砌体结构的受力特点, 结合教学楼震害, 分析了构造柱、圈梁对砌体结构抗震性能的影响, 并对提高结构延性的设计理念进行了阐述; 同时对大开间少墙单面走廊砌体结构的设计提出了几点建议。

# The seismic analysis and design for the masonry buildings in rural villages located in meizoseismal areas

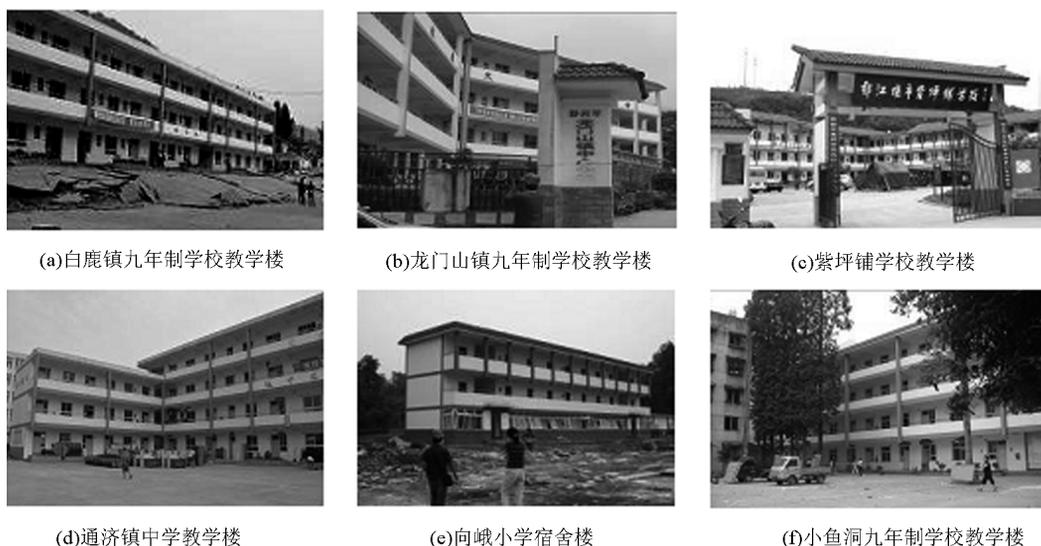
图2 四川省部分学校教学楼  
Fig. 2 Some teaching building of Sichuan

图 2 为中国建筑西南设计研究院设计的四川农村中小学工程中具有代表性的几所学校的震后图片。其中龙门山镇九年制学校位于映秀—北川—青川中

央断裂带上; 小鱼洞九年制学校、紫坪铺学校位于中央断裂带与灌县—安县—江油前山断裂带之间; 白鹿镇九年制学校、通济镇中学及向峨小学均位于前山断裂带上。在“5·12”地震中, 这些学校经受了高烈度地震作用的检验, 其良好的抗震性能得以验证。

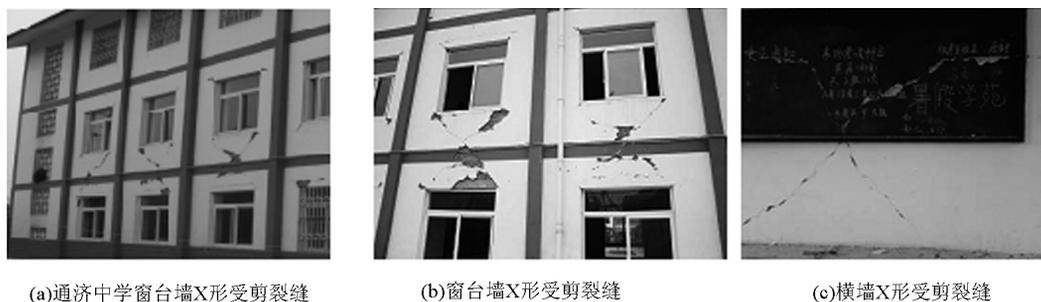
图3 彭州市通济中学震害照片

1) 彭州市通济中学位于灌县—安县—江油前

山断裂带上。主体结构为3~4层,遭遇地震烈度为8~9度(依据国家地震局公布的汶川8.0级地震烈度分布图),主要震害如图3所示。

纵墙主要震害特征为:发生 X 形受剪裂缝和水平受弯裂缝。有的裂缝分别出现在窗间墙(见图 5(a))或窗台墙上(见图 3(a)),也有同时出现在两个部位的。所有教学楼均表现出一层破坏严重,二层及以上震损程度迅速降低的现象。在水平地震作用下,结构破坏出现在窗台墙还是窗间墙上,主要取决于因素是窗台墙跨高比与窗间墙高宽比的相对比例,及两部分墙体抗剪能力的相对比例。两部分墙体中较弱者首先出现裂缝并发生破坏。

大开间少墙砌体教学楼结构的横墙在抗震方面存在如下弱点:进深大、横墙无支长度长、层高较一般住宅高;加之横墙数量少,间距较大,其承担的水平地震作用较大,所以在地震作用下极易发生震损。在“5·12”汶川地震中,高烈度地区教学楼的横墙破坏较为严重,一般发生 X 形交叉裂缝,如图 3(c)及图 5(c)所示。各楼层的震损情况同纵墙一样,二层的破坏程度远较一层轻微。为了保证作为教学楼中重要承重构件的横墙在大震下具有一定的竖向承载力及抗震延性,建议在横墙中部沿竖向及水平分别设置钢筋混凝土构造柱及钢筋混凝土腰带。

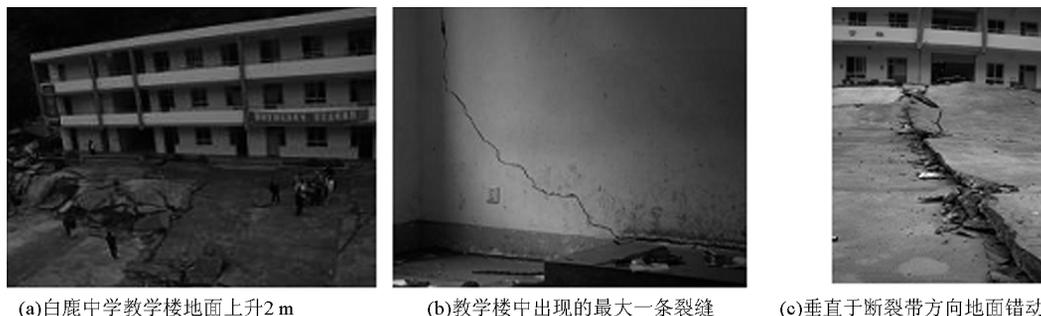
图4 彭州市白鹿中学震害照片

2)彭州市白鹿中学位于灌县—安县—江油前山断裂带上。据当地教师介绍,地震发生时,在原本平坦场地上的三层教学楼随地而上升约3 m,在之

后的几日内回落至2 m左右。断裂带距教学楼最近处不足5 m,整个场地不仅发生局部上升,在垂直于断裂带方向还发生了错动,而且整个场地还发生了水平位移。断裂带上的南端学生宿舍严重倾斜,北端教师宿舍被夷为废墟,三层砌体结构教学楼基本完好,只有局部细微裂缝,主要震害如图4所示。

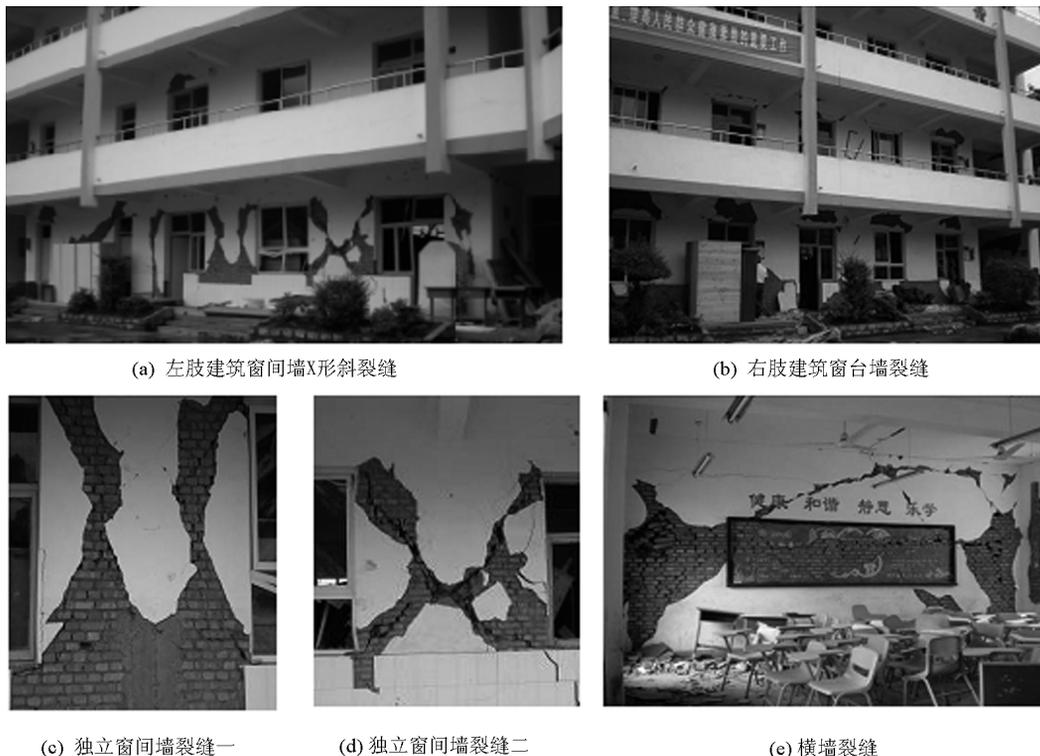
图 5 彭州市龙门山镇中学震害照片

3) 彭州市龙门山镇中心学校, 位于映秀—北川—青川中央断裂带上, 为四层砌体结构, 遭遇地震震烈度为 9~10 度(依据国家地震局公布的汶川 8.0 级地震烈度分布图)。地震发生时, 首先是较长时间的强烈竖向振动, 随后是剧烈水平振动。由于龙门山镇中心学校遭遇的地震烈度值高, 故其震害在 65 所农村中小学中最为严重。该建筑平面呈八字

形, 设置在中部的抗震缝将左右两部分划分为独立的结构单元, 震损情况也表现不同, 如图 5 所示。

龙门山镇中心小学教学楼由于遭受地震烈度值太高,导致纵向独立窗间墙体开裂严重(见图 5(a), 5(c), 5(d)),由于设计在纵向独立窗间墙中部设置了钢筋混凝土扶壁柱,限制了砌体 X 形剪切裂缝的贯通,从而避免了砌体沿贯通裂缝形成脱离体而垮塌。由震害可以看出,窗间墙中部设置钢筋混凝土扶壁柱能够提高砖砌体的抗剪承载力及结构延性。为了保证窗间墙在大震下的竖向承载力及整体结构大震不倒,可采取提高窗间墙砌体承载力的措施,使窗台墙先于窗间墙破坏,诸如在窗间墙中部设置钢筋混凝土构造柱,加大窗间墙宽度以及在窗间墙上设置配筋砖砌体等。

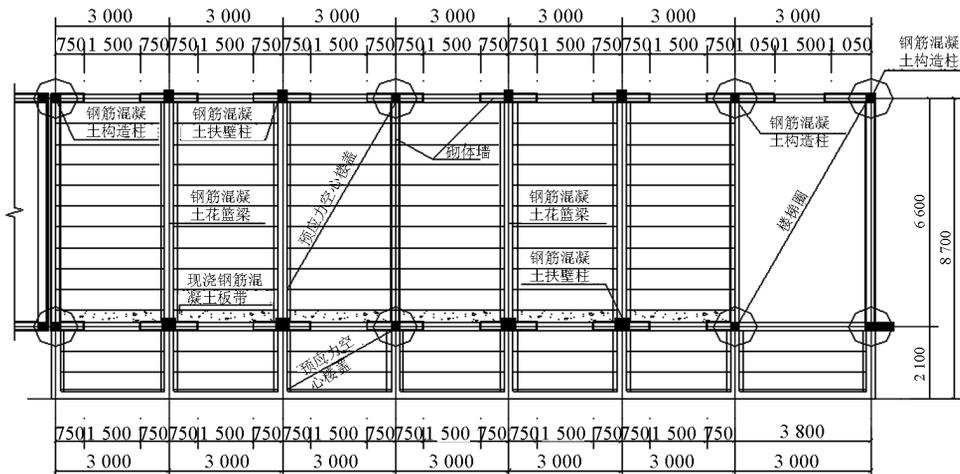
图 6 典型教学楼标准层平面图(单位:mm)

图 6 为农村中小学典型教学楼平面图。(龙门山镇中心学校左肢建筑平面尺寸为开间 3 m × 3.6 m, 进深 7.8 m, 窗间墙长 1.8 m, 其余均同典型平面)。

典型教学楼采用砌体结构,预应力空心楼盖,建筑层高 3.6 m,教室进深 6.6 m,开间 9 m。纵向开窗尺寸宽和高为 1 500 mm × 1 800 mm,独立窗间墙长度为 1 500 mm。预应力板沿纵墙方向布置,在每隔 3 m 平行横墙方向设置截面尺寸为 240 mm × 500 mm 的钢筋混凝土花篮梁支撑预应力空心板,以将楼盖荷载传至纵墙。图 6 中圆圈位置所示为按《建筑抗震设计规范》(2001 年版)<sup>[1]</sup>要求必须设置的构造柱,其尺寸为 240 mm × 240 mm。

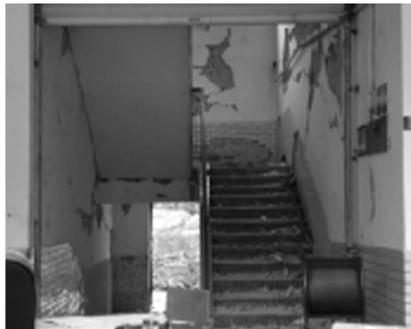
图 7 龙门山镇教学端部楼楼梯间墙裂缝图  
Fig. 7 Cracks in the stair room walls at the end of Longmenshan Middle School

图 7 为龙门山镇教学楼端部楼梯间墙体受损情况,与图 5 中纵墙和横墙震害比较,楼梯间震损程度相对较轻。

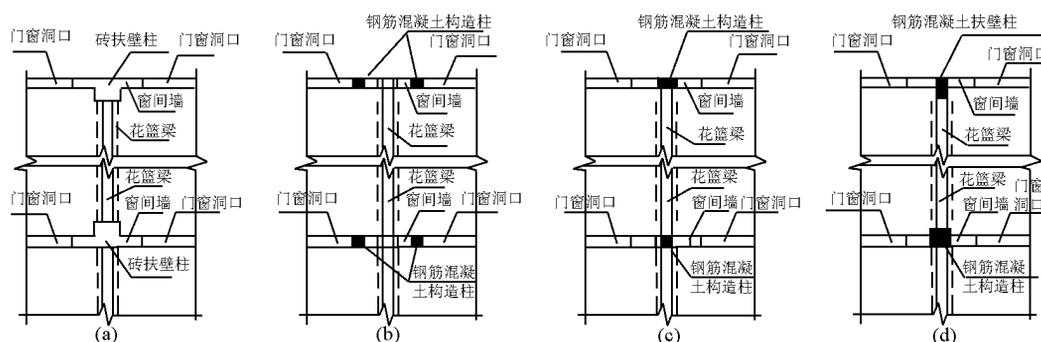
图8 纵向独立窗间墙构造柱设置方案

教学楼结构中纵向独立窗间墙,在地震作用下,不仅承受花篮梁传来的楼屋面竖向荷载,还处于平面内、外弯距及平面内、外剪力的复杂受力状态之下,是大开间少墙砌体结构的薄弱部位。窗间墙为主要竖向承重构件,一旦遭遇破坏垮塌,会引起结构的整体坍塌。所以花篮梁下的独立墙体的构造设计是非常重要的。为此,设计时对花篮梁作用处的纵向独立窗间墙体采取了加强措施,并进行了多方案比较(见图 8)。

此种方案为在花篮梁下设置砖砌体扶壁柱,扶壁柱大小由受压及受剪承载力确定(见图 8(a))。该方案优点为构造简单,施工方便,造价较低。但存

该方案在窗间墙两端部设置构造柱(见图8(b)),并在花篮梁作用位置设置刚性梁垫。其优点为:a. 窗间墙砌体由于设置了构造柱和刚性梁垫,砌体抗压及抗剪承载力有所提高;b. 构造柱及圈梁形成的弱框架体系,使砌体结构的延性得到改善。不足之处有:a. 纵向独立窗间墙的平面外抗弯刚度没有得到明显提高;b. 施工支模量较大,给施工带来不便。

在花篮梁下独立窗间墙中部设置同墙厚的钢筋混凝土构造柱(见图8(c))。该方案优点为:a. 与方案二中构造柱设置在墙两端部比较,在墙段中部剪应力峰值处设置钢筋混凝土构造柱,能够较大幅度地提高组合砌体的抗剪承载力;b. 构造柱与圈梁连接,可起着在遭遇地震时防止墙体开裂后散落垮塌的作用,形成的弱框架结构体系,对具有脆性性质的砌体增加延性,提高结构的防倒塌能力。但同时,它也存在不足:纵向独立窗间墙平面外抗弯刚度没有得到明显提高。

在纵向独立窗间墙花篮梁作用位置,设置截面高度大于墙厚的钢筋混凝土扶壁柱(见图8(d))。该方案除具有与方案三相同的优点外,另具有明显优点:通常设计独立窗间墙砌体时,只考虑承担平面内地震弯矩,未考虑平面外弯矩的作用。但汶川地震显示,在水平地震作用下,花篮梁下的窗间墙会承受较大的平面外弯矩作用而导致破坏(见图9)。通过在窗间墙中部设置钢筋混凝土扶壁柱,可明显提高墙体平面外抗弯强度及稳定性,对结构抵抗大震能力的提高起到重要作用。同时,该方案也是结合建筑立面造型,将其外凸竖线条做成结构受力扶壁柱,实现了建筑和结构的完美结合。

表1为按方案二、三、四设置钢筋混凝土构造柱的窗间墙的地震抗剪承载力计算值及截面抵抗矩对比,从中可以看出方案三、四的地震作用抗剪承载力可比方案二提高约55%;方案四的墙体截面抵抗矩可比方案二、三提高40%(即按方案四在独立窗间墙中部设置钢筋混凝土扶壁柱,在相同的面外弯矩作用下,弯曲正应力可减小约30%)。由此可见,在纵向独立窗间墙设置钢筋混凝土扶壁柱,可大幅提高墙体平面内抗剪承载力、平面外抗弯承载力和稳定性。纵向独立窗间墙中部设置钢筋混凝土扶壁柱,是本项目针对大开间少墙砌体结构所采取的主要抗震措施之一。另外,本项目在每段墙肢设置构造柱的方案也被汶川地震证明是非常必要的。可对照另一幢间隔墙段设置构造柱的砌体结构在地震作用下的破坏现象(见图11),无构造柱的墙段破坏程度远较有构造柱的墙段严重,部分墙体已垮塌,说明每段墙肢设置钢筋混凝土构造柱是非常必要的。

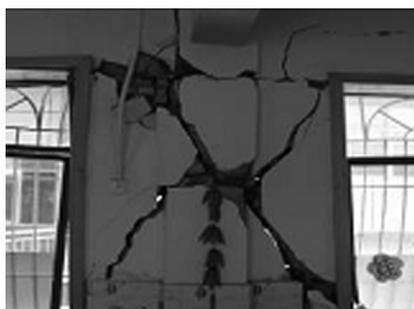
图9 由平面外弯矩及面内剪力引起的窗间墙水平裂缝及X形裂缝(非本院设计)

时,会在带砖柱翼墙上过早产生水平裂缝,在水平剪力作用下,剪切斜裂缝迅速贯通,窗间墙墙体错位,极易引起结构倒塌(见图9);c. 在大地震发生时,由于竖向地震作用分量很大,砖砌体抗拉强度极低,也会导致严重破坏(见图10);d. 砖砌体扶壁柱尺寸较大,影响建筑使用功能或建筑外立面。

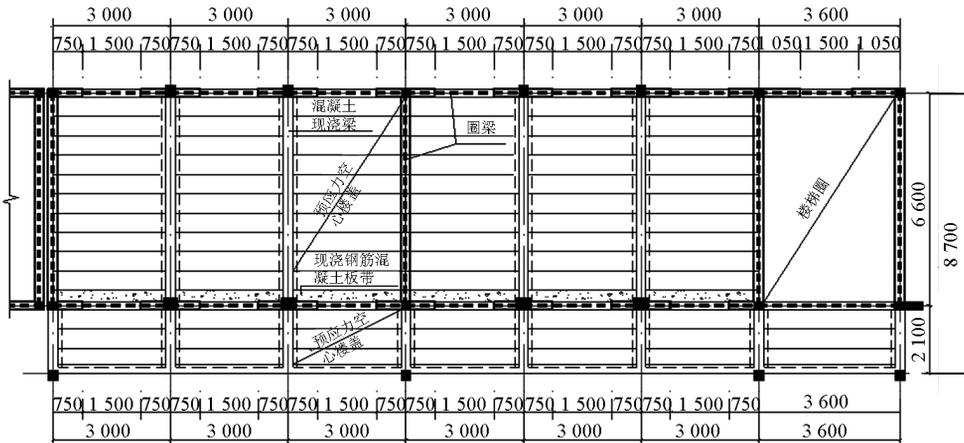
图12 典型教学楼标准层圈梁布置图(单位:mm)

本项目在砌体结构的每楼层每道纵墙及横墙上均设置了钢筋混凝土圈梁,与现浇花篮梁及钢筋混凝土构造柱和扶壁柱一起构成具有延性性能的弱框架体系,可大幅度地提高砌体结构的整体变形能力,增强结构在大震作用下的延性,以实现大震不倒的设防目标(见图12)。

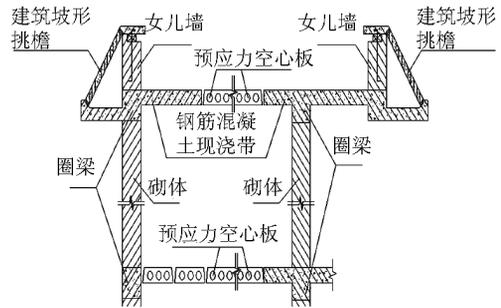
图13 教学楼屋面结构剖面图

该工程建筑造型,在屋面采用坡形挑檐(见图13)。结构设计结合建筑坡形挑檐,在屋面沿纵墙增设与圈梁整浇的钢筋混凝土现浇带,形成了“T”形圈梁(见图14),对预应力空心楼板形成了环箍作用,增强了预应力空心楼盖的整体刚度。65所

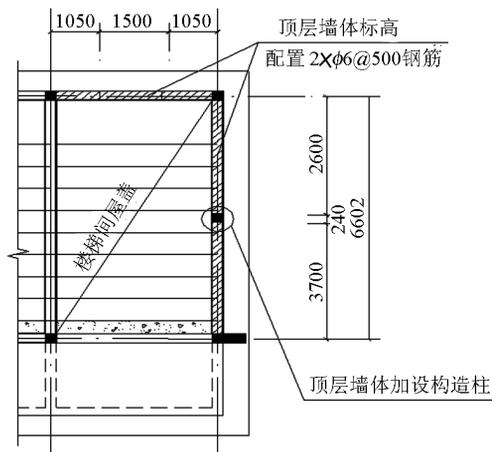
图15 楼梯间加强措施示意图(单位:mm)

当楼梯位于建筑转角处或端头时,楼梯间墙体缺少各层楼板的侧向支撑,特别是楼梯间顶层,墙体有一层半楼层高度,震害加重,故《建筑抗震设计规范》规定:楼梯间不宜设置在房屋的尽端及转角处<sup>[1]</sup>。相对于纵横墙较多的砌体结构,楼梯间抗侧刚度相对较弱,为结构薄弱部位,当楼梯间布置于建筑端头及转角处时,在地震水平作用及结构扭转作用下,楼梯间会破坏严重。笔者认为对于横墙较少的教学楼砌体结构体系,楼梯间抗侧刚度却相对较大,只要采取恰当的构造措施保证墙体的承载能力及稳定性,将楼梯间布置于结构端头是可行的,图15为楼梯间加强措施示意图。这一点在汶川地震中已经得到检验,从地震中发生倒塌的多栋教学楼可以见到,楼梯间未倒塌的,其数量占相当大比例。

本项目设计,对于设置在建筑端头的楼梯间,采取了以下几点加强措施:a.除按《建筑抗震设计规范》<sup>[1]</sup>要求,在楼梯间四角设置钢筋混凝土构造柱外,考虑山墙为一字形墙,侧向稳定性差,通过在墙端设置与之垂直的较大尺寸构造柱(240 mm × 720 mm),对墙体提供了较强的侧向约束;b.鉴于楼梯间顶层墙体为一层半楼层高度,稳定性较差,通过在顶层墙内加设水平钢筋及中部设置构造柱的措施提高其承载力及变形能力。

6)由于楼梯间横墙间距小,其刚度较大,可放置于大开间砌体结构的端部,但楼梯间应采取一定的加强措施,保证其墙体的抗垮塌能力。
