# 云雾山隧道岩溶发育特征及治理

[摘要] 对隧道揭示岩溶、岩溶特征及处理措施进行了详细介绍, 并对不同岩溶类型提出针对性的治理对策。同时强调在遭遇大规模高压富水充填溶腔时, 对宏观地质背景的分析和认识在决定治理方案时的重要作用。提出长大岩溶隧道施工时遇到大规模岩溶时有针对性的采用绕避方案, 及时调整施工组织, 确保工期目标的实现。

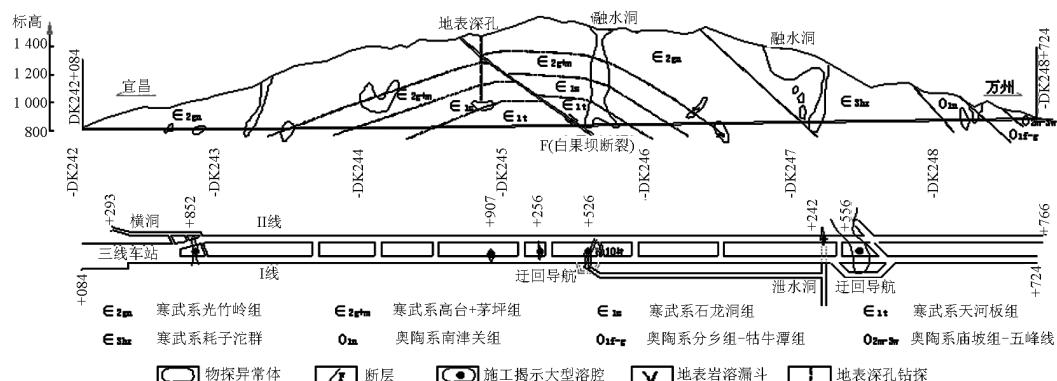
图 1 云雾山隧道工程地质及岩溶分布图

隧道通过的地层为寒武系、奥陶系灰岩, 其中穿越寒武系地段约 6 000 m(下统天河板组、石龙洞组; 中统高台+茅坪组、光竹岭组; 上统耗子沱群), 穿越奥陶系地段约 600 m(下统南津关组、奥陶系分乡组—牯牛潭组; 中上统庙坡组—五峰组), 全隧均位于可溶岩地段, 岩溶发育, 地下水丰富, 为典型的背斜核部汇集地下水, 两翼分流分散排泄水动力模式<sup>[2]</sup>(见图 1)。

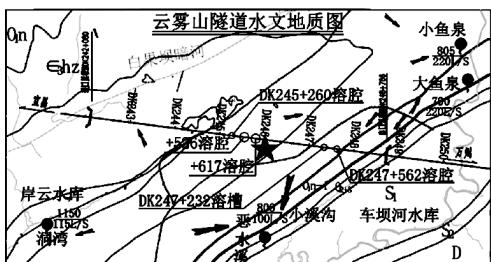
图2 云雾山隧道水文地质图

根据隧道穿越地层和水文条件,将隧道划分为3个地质单元,分别为隧道进口DK242+084~DK244+018段,位于白果坝背斜SE翼斜坡区,地表岩溶发育程度相对较弱,难以形成大型岩溶管道和管道流,涌突水规模较小,但存在山地台原(核部)补给区循横向裂隙、溶隙向东翼分流并向白果坝暗河排泄的径流途径,在高台茅坪组相对隔水层的界面附近可能发生较大规模的涌突水突泥。DK244+018~DK246+751段主要位于白果坝背斜核部,处在地下水深部循环带,岩溶发育较弱,洞体及其上部有相当厚度的弱岩溶发育地层阻隔,岩溶和岩溶水相对较少,但由于发育有区域性白果坝断裂,将浅部岩溶水导入洞内,可能发生涌水突泥。DK246+751~DK248+724段位于白果坝背斜NW翼,岩溶发育程度高,形成的较大型管道流多在该段;由于山顶部岩溶水向NW侧分流,多在寒武系顶部、下奥陶系底部隔水层界面处汇集,沿纵向运移,发育规模较大的岩溶管道、暗河和大泉(见图2)。

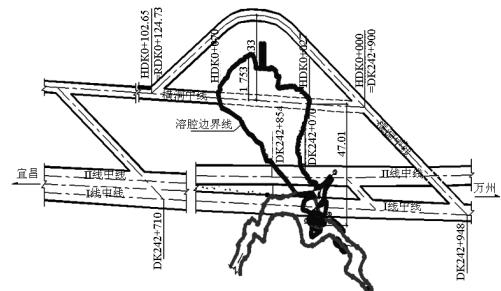
图3 852 岩溶平面图

2004年10月27日至12月10日,施工先后通过横洞、I线揭示溶腔大厅,溶腔大厅沿线路纵向长约40 m,横向宽度大于60 m,最高处顶板距路肩高约20 m,竖向发育至隧底以上24 m。受节理发育影响,溶腔顶板岩体破碎,局部地段洞顶附有黏土等充填物,洞顶偶见掉块现象发生,掉块体直径为0.3 m

左右,洞底为黏土、块石堆积,经勘探确定堆积层厚约2 m,以下为完整基岩。溶腔位于岩溶发育垂直渗流带内,基本处于水平岩溶发育带的上限地段,溶腔主要沿岩层走向发育,为古暗河通道,位于地下水位之上,为过水廊道,主要承接过路水,并经溶腔大厅向底部岩溶管道排泄,实测水量约2 000~5 000 m<sup>3</sup>/d。图3为852岩溶平面图。图4为小间距段横断面图。

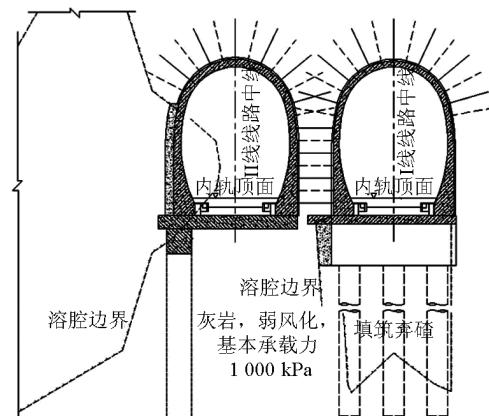
图4 小间距段横断面图

1)对隧道影响范围溶腔顶板不稳定体进行清理,并采用锚喷加固。喷锚网支护参数为:采用Φ22砂浆锚杆,长3~6 m,网喷混凝土厚10~15 cm,Φ6钢筋网间距20 cm×20 cm。

2)隧底采用桩基承台、桩基托梁结构进行跨越。

3)隧道结构外空腔部分采用100 cm厚的C20混凝土护拱,并在拱顶以上2.5 m范围内采用吹砂回填。

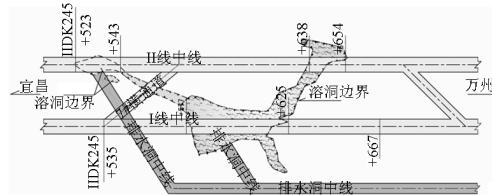
图 5 “526,617”溶洞群平面图

育  $16 \sim 48 \text{ m}$ , 充填物含粉细砂及黏土, 局部为中砂, 溶洞水主要受大气降雨补给, 推测最大涌水量  $10.8 \times 10^4 \text{ m}^3/\text{d}$ , 实测最大水压  $0.84 \text{ MPa}$ 。超前钻孔曾发生大量突水、涌砂, 单孔涌水量约  $560 \text{ m}^3/\text{h}$ , 喷水距离约  $20 \text{ m}$ , 造成 I 线淹井  $935 \text{ m}$ , II 线淹井  $553 \text{ m}$ 。图 5 为“526,617”溶洞群平面图。

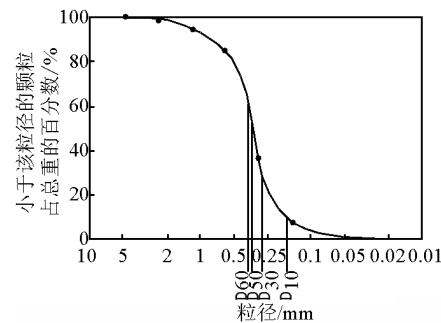
图 6 涌出砂的筛分曲线

1) 溶腔介质特征: 对钻孔中涌出的砂进行取样, 然后进行筛分。图 6 为云雾山隧道“526,617 溶腔”涌出砂的筛分曲线。根据筛分试验绘制砂样筛分曲线, 由砂样筛分曲线可以计算出: 砂样粒径大于  $0.075 \text{ mm}$  的颗粒含量为  $97.8\%$ , 粒径大于  $0.25 \text{ mm}$  的颗粒含量为  $76.9\%$ , 粒径大于  $0.5 \text{ mm}$  的颗粒含量为  $20.6\%$ 。根据砂土分类标准, 该砂为中砂。针对高压富水中砂地层, 采用普通水泥进行注浆, 很难达到满意的注浆堵水效果, 即使采用超细水泥进行注浆, 技术要求很高, 注浆堵水难度仍然很大。

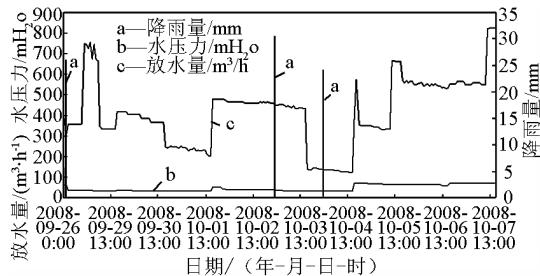
图 7 放水数据分析图

2) 溶腔水文特征: 为了进一步摸清溶腔水压力、涌水量和地表降雨量之间的相关性, 确定溶腔处理方案, 在溶腔附近横通道利用超前探孔进行溶腔放水试验。放水试验自 2008 年 9 月 26 日开始到 10 月 7 日结束, 共进行 12 天。试验过程中记录降雨量、溶腔水

压力,以及放水速度和放水量。图 7 为云雾山隧道“617”溶腔放水数据分析图。由溶腔放水试验数据分析,可以得出以下结论:钻孔排水能力、溶腔水压力与地表降雨有一定的响应关系。同时,由于溶腔内存在充填介质,造成钻孔出现堵塞,从而影响排水能力,钻孔排水对水压力影响不大。因此,通过少量钻孔进行排水,短时间内很难将水压力降低。

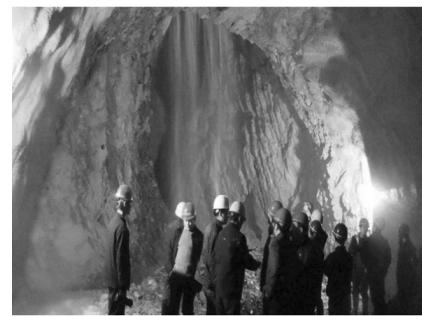
图 8 Ⅱ DK245 + 525 爆破后掌子面情况

1) 排水降压:Ⅱ DK245 + 525 掌子面直接爆破揭示溶洞(见图 8),经过 7 h 排放,“+617”溶洞群水压降至零(见图 9),并在掌子面上方形成空洞。图 10~图 13 为掌子面溶洞的一些情况。

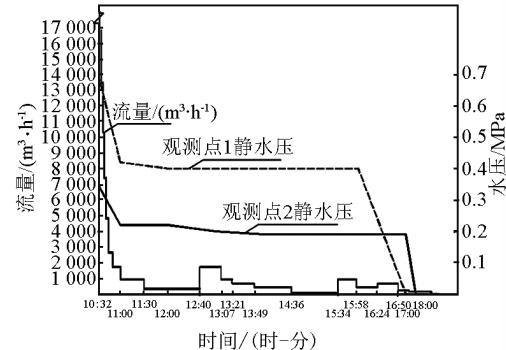
图 9 爆破后“+617”溶洞群水压降至零

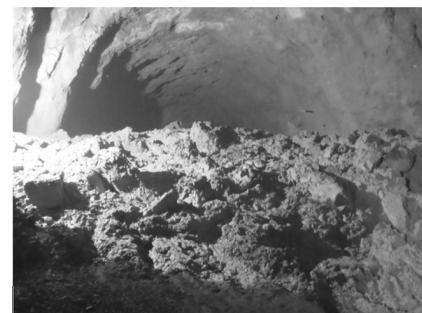
图 10 掌子面揭示溶洞

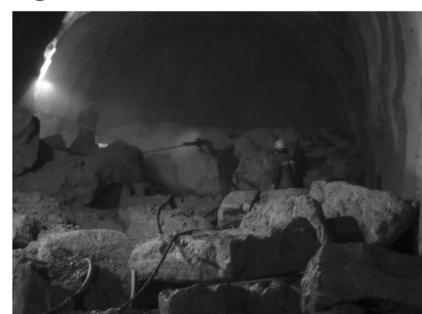
图 11 掌子面涌泥砂、块石

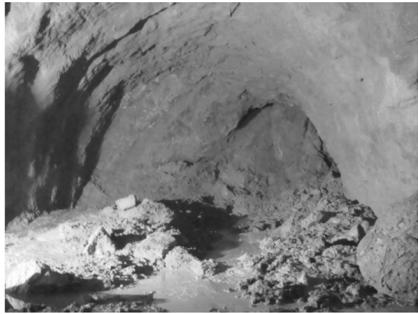
图 12 掌子面涌泥砂

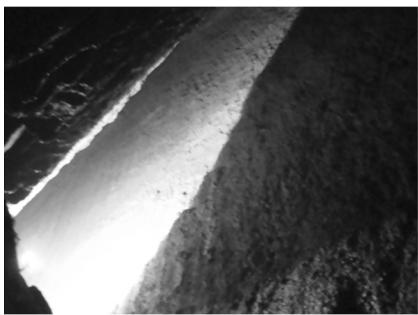
图 13 II 线揭示溶洞(高陡狭长裂隙)

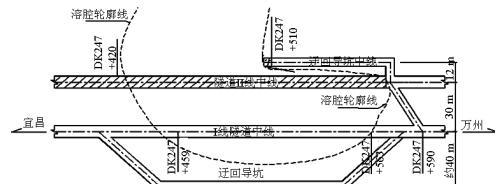
图 14 “+562”溶洞平面投影图

2005 年 10 月 13 日, 隧道开挖至 DK247 + 562 时揭示大规模充填溶洞, 溶洞发育在 I 线 117 m, II 线 137 m, 向线路左侧发育, 宽度大于 60 m, 隧顶以上发育高度大于 100 m, 隧底以下发育深度大于 80 m。溶洞充填物为块石土、黏土, 隧底充填物基本承载力 150 ~ 300 kPa, 块石土层中存在较多缝隙, 具有架空现象; 在迂回导坑附近发育一处岩溶漏斗, 洞径 3 ~ 10 m, 空腔, 周边为基岩, 斜向右下发育, 深度大于 30 m。

溶洞位于垂直渗流带, 主要承接过路水, 过路水可通过各种渠道渗入地下。受施工排水影响, 2008 年 7 月 21 日, 降特大暴雨(95.5 mm)后, 岩溶漏斗和隧底钻孔均出现向外冒水, 说明长期向岩溶漏斗排水, 已部分改变了最初的排水通道, 溶洞局部已堵塞, 造成地表水下渗积聚的水流不能及时排畅, 导致水位急剧上升。图 14 至图 16 分别为“+562”溶洞平面投影图、典型横断面和隧底空溶洞图。图 17 为隧底注浆孔吹风情况, 图 18 为溶洞段隧底钻孔冒水情况。

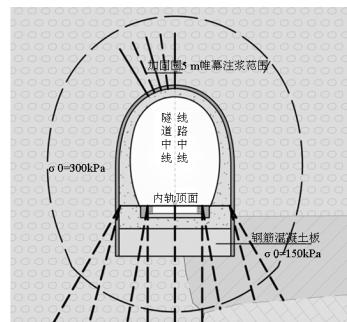
图 15 “+562”溶洞典型横断面

根据溶洞发育及充填情况,为保证施工、运营安全,按照“迂导绕行、注浆加固、综合治理”的原则处理。a. 迂导绕行:为解决施工受阻,在I线右侧30 m位置设长224 m的迂回导坑;b. 注浆加固:鉴于充填物发育范围广、自稳能力差,采用超前注浆预加固、超前长管棚预支护措施;c. 隧底处理:隧底溶洞发育深度小于10 m段,采用补充注浆加固。隧底溶洞发育深度大于10 m段,隧底增设2.0 m厚钢筋混凝土板,并对板下10 m范围内溶洞充填物注浆加固,控制隧底纵横向差异沉降,隧道采用加强型复合式衬砌。

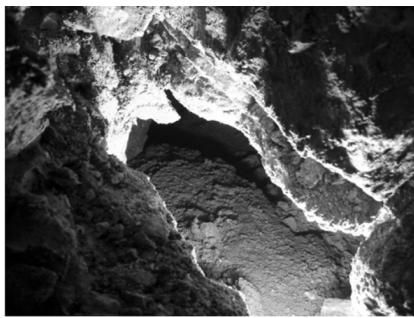
图 16 “+562”溶洞隧道底空溶洞

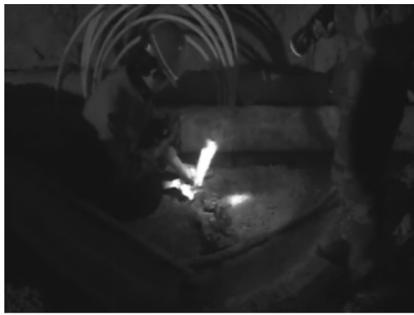
图 17 隧底注浆孔吹风

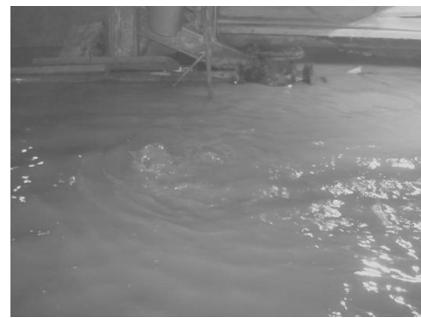
图 18 溶洞段隧道底钻孔冒水

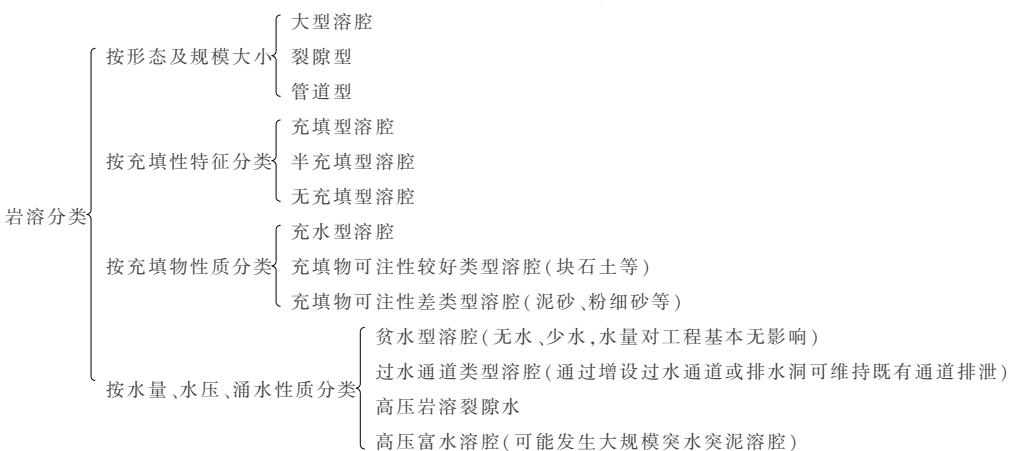
图 19 云雾山隧道岩溶分类

1) 岩溶分类:根据岩溶发育规模、水量、水压力特征,可将施工中所揭示的11个岩溶进行分类(见图19)。
