# 北京铁路地下直径线泥水盾构刀盘、刀具适应性分析

[摘要] 结合北京站至北京西站地下直径线工程实例, 通过不同盾构刀盘刀具配置在砂卵石下的应用对比, 重点对工程刀盘刀具改造前后对地层的适应性进行了详细的对比分析, 提出了砂卵石条件下刀盘刀具配置应注意的关键问题, 对类似工程有借鉴作用。

# The adaptability analysis of cutter tool to slurry shield of Beijing railway underground diameter line

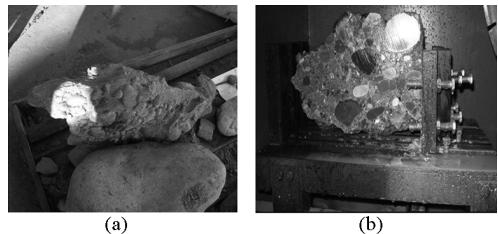
图 1 直径线揭露的胶结层、大卵石

Fig. 1 The cement floor and large pebble exposed by diameter line

北京地下直径线工程的实际地质情况与初步设计的地勘有较大的出入, 主要表现在: 一是盾构隧道实际穿越地层的密实程度为很密(即  $N_{120} > 14$ ); 二是实际施工过程中发现在地下水位变化区域存在 1~2 m 厚的一层卵石胶结层, 经取样试验最大强度达 23 MPa; 三是根据泥水分离碴体筛分试验, 实际隧道穿越地层的成分变化较大, 尤其是局部粘土层的含量、细颗粒的含量与地勘报告出入较大; 四是揭露的卵石粒径比地勘报告所描述要大<sup>[2]</sup>。详细的颗粒筛分及揭露卵石、胶结层见图 1 和表 1。

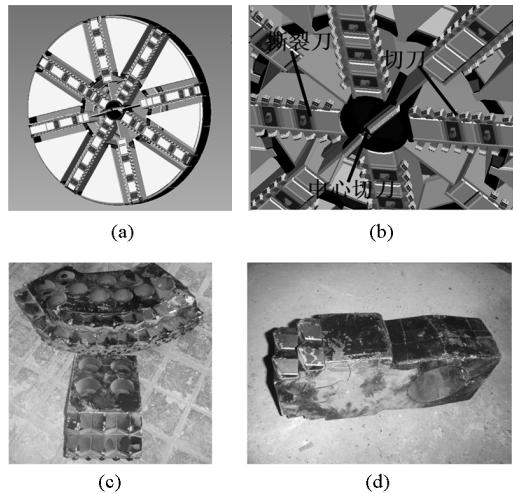
初装刀盘刀具配置主要为齿刀:重型撕裂刀(与 17"(1" = 2.54 cm)滚刀具有互换性)、切刀、周边刮刀、中心鱼尾切刀及扩孔刀,如图 2 所示。

图 2 初装刀盘刀具配置图

Fig. 2 Installation configuration of tool and cutter

初装刀盘刀具设计基于最初地质勘测数据, 以常规砂卵石地层掘削为理论基础。刀具配置采用双层切削: 重型撕裂刀为先行刀, 担负主要的切削任务, 切刀主要完成后续土体的刮削, 重型撕裂刀与切刀的刀高差为 20 mm。

采用复合式刀盘, 开口率 30%, 开口部位设计成楔形梯级结构以便刀盘后面的开口逐渐变大, 利于碴土的流动, 防止粘土堵住开口。同时刀盘中心

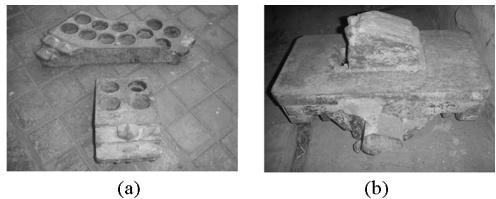
构刀具设计的需求。由于以上问题的存在造成盾构刀具配置与实际地层特点不匹配,以致大卵石含量远超过地勘报告并且出现局部的胶结层后,重型撕裂刀无法松动土层,损坏严重,使切刀被迫参与土体切削,切刀刀齿受卵石碰撞导致大范围崩落,进而发生刀盘、刀具磨损;周边刮刀因线速度最大,磨损也最严重,刀齿过度损坏后,地层直接磨损刀座,刀具由刀齿点接触改变为面接触,最终导致刀盘、刀具磨损严重,具体情况如图 3 所示。

图 3 刮刀、切刀、重型撕裂刀磨损状况图

Fig. 3 Wear status of scraper, cutter and severe tear tool

盾构始发,掘进 69 m 至 DK6 + 718.2 后,出现刀盘扭矩过大,主驱动保险轴断裂。经带压进仓检查,发现刀盘刀具磨损非常严重。

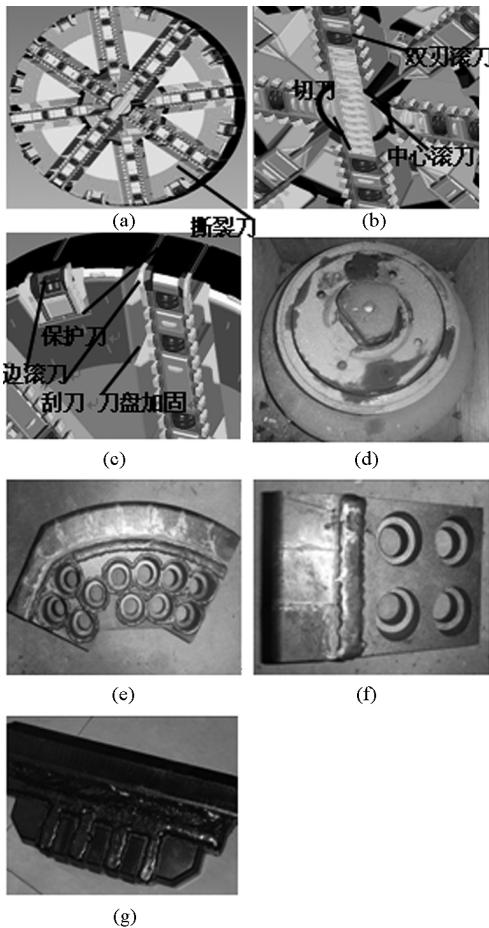
针对初装刀盘刀具配置所出现的问题,根据对地层的认识,考虑对初装刀盘刀具进行改造(直径线盾构刀盘刀具配置的相关说明参见本专辑文章《北京铁路地下直径线盾构选型及设计要点》)。根据不同刀具对地层的适应情况(见表 2),将原设计刀盘改造如图 4 所示。

图 4 刀盘刀具配置图

Fig. 4 Cutter tool configuration

1) 将原设计的重型撕裂刀、切刀和周边刮刀分别更换为滚刀、新型耐磨切刀及新型耐磨刮刀。

2) 将原设计的刀盘 12 把中心鱼尾状切刀刀座进行割除,改造为 5 把中心双联滚刀,同时对刀盘旋转接头进行改造以适应中心鱼尾切刀更换为滚刀,主要是更改仿形刀和检测刀液压管路并进行保护。

3) 在刀盘 90° 和 270° 辐条上各新增 1 把 17" 滚刀。

4) 在刀盘辐条新增 26 把可更换撕裂刀,辐板上新增 26 把焊接撕裂刀。

5) 在刀盘周边辐板上开孔,制作短刀梁,安装边滚刀,刀梁两侧新增 1 把刮刀和 3 把切刀,同时在短刀梁两侧附近刀盘倒角处各新增 1 把焊接撕裂刀,共计 8 把边滚刀,16 把刮刀,48 把切刀。

6) 在刀盘辐条外径处各新增 1 把切刀,共计 16 把切刀。

7) 在刀盘外周及外经过渡区新增 96 把周边保护刀。

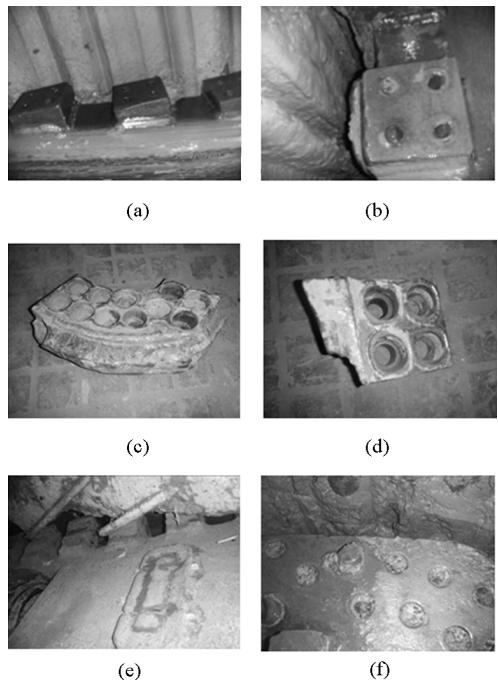
在目前近 1.8 km 盾构施工过程中非正常损坏比较严重,如图 5 所示。主要原因因为切刀与刀座接触部位角度太小,刀盘在旋转过程中,切刀背部及侧面受到卵石、漂石的高速冲击,导致刀具螺栓频繁、不均匀疲劳受力,螺栓被剪断,切刀掉落,掉落

的切刀堆积在开挖仓底部,刀盘转动过程中,掉落的刀具与刀盘刀具发生激烈碰撞冲击,造成了更大范围的切刀、刮刀刀具的掉落,从而导致刀盘刀具损伤比较严重,必须对掉落的刀具进行带压潜水打捞和对刀盘刀具进行恢复。

图 5 刀具掉落刀座损伤图

Fig. 5 Damage diagram of tool fall and tool apron

5) 及时带压进仓检查更换刀具,复紧刀具螺栓,掉落到开挖仓的刀具必须及时打捞,并对刀盘刀具损伤情况及时反馈评估,及时恢复损伤的刀盘刀具。

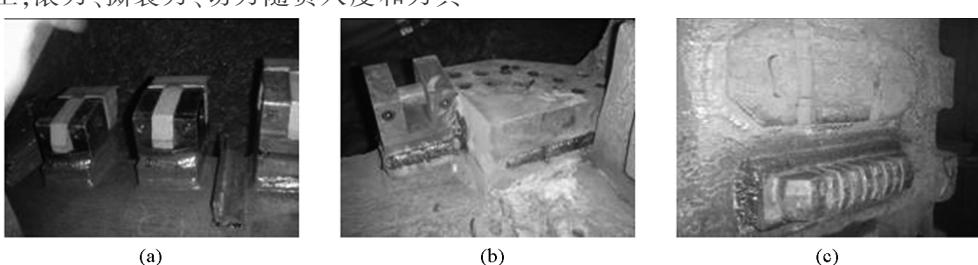
经过改造的盾构顺利完成了1.8 km的掘进,但由于北京直径线的地质特点,造成盾构刀盘切刀大范围掉落,并间接破坏刀盘上其他完好刀具,同时盾构刀盘也磨损较为严重,因而仅通过带压进仓已不能解决上述问题,难以满足后续3.4 km的掘进任务,必须对刀盘上切刀及刀座形式进行改造和对刀盘损伤磨损的部位进行带压焊接耐磨焊,避免类似现象再次发生。结合直径线盾构隧道复杂地质条件及沿线主要风险点与周边建/构筑物位置关系和沉降指标等要求,选择在宣武门西侧DK5+028处通过带压进仓,在仓内进行焊接动火作业完成刀盘刀具二次检修改造(见图6)。主要内容如下:

图6 刀具改造效果图

Fig. 6 Effect drawing of tool transformation

1) 切刀形式由原来螺栓连接方式改为销轴连接方式,新型切刀刀座定位焊接原有刀座上。

2) 刮刀刀座措施在原有刮刀刀座上重新焊接一个新刀座,安装新刀。

3) 滚刀刀箱处理措施是将无法拆除的滚刀刀轴割除,拆除滚刀后补焊刀箱,安装新刀。

4) 在刀盘外周焊接周边保护刀,保证刀盘圆周的耐磨性及开挖直径。在刀盘面板上焊接耐磨撕裂刀,目的在于减少刀盘的磨损和减小刀盘旋转切削过程中切刀的受力。

5) 针对刀盘的磨损情况进行耐磨补焊,主要部位有刀盘正面、倒角、外圆、背部切口环及其刀具刀座和刀盘开口等部位。
