# 抗磨蚀材料失效过程的微观特性

**[摘要]** 用光学显微镜、扫描电镜、电子探针和 X 射线衍射, 对抗汽蚀较优的硼不锈钢堆焊层和抗磨蚀较优的碳化钨陶瓷堆焊层的原样、汽蚀后样和磨蚀后样进行了微观分析研究。结果表明, 硼不锈钢堆焊层是较好的抗汽蚀材料, 但抗磨蚀效果不理想; 碳化钨对磨蚀损坏有良好的屏障作用; 磨蚀坑是气泡溃灭产生的脉冲式法向负压力和脉冲式泥沙冲击切向分力联合作用的结果。

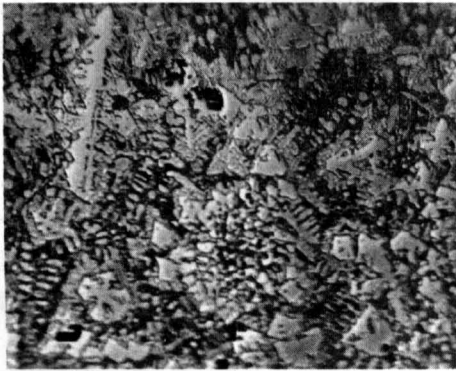
图 1 为堆焊磨削后, WC 堆焊层原样的显微图片。从整体上看, WC 堆焊层主要由块状或条状的 WC 陶瓷片和包围着这些陶瓷片的低熔点粘结相组成。粘结相成分即为焊条成分。堆焊层中 WC 陶瓷块的大小差异很大, 小的等效直径仅  $1.5 \mu\text{m}$ , 大的达  $30\sim 35 \mu\text{m}$  长的条状和  $15\sim 25 \mu\text{m}$  的块状。

图 1 WC 堆焊层原样显微图片 (×600)  
Fig.1 Micrograph of weld deposited WC

此外，堆焊层中尚有部分鱼骨状枝晶，这是因堆焊熔池中存在较大的成分偏析和过冷度所致。在电弧高温下，部分 WC (熔点 1 600℃) 已熔化，并与粘合金相互融。但因熔池存在时间短，不足以达到熔体中合金成分扩散均匀，含 WC 较多的高熔点区域，优先结晶成枝晶骨架，未熔化完的 WC

固体颗粒也会成为优先结晶的核心，形成枝晶的主枝，含焊条成分较多的低熔点粘结相，最后结晶充填于枝晶之间。此外，在 WC 堆焊层内，尚有少量黑块，这是焊条药皮带入的夹杂物或孔洞<sup>[3]</sup>。

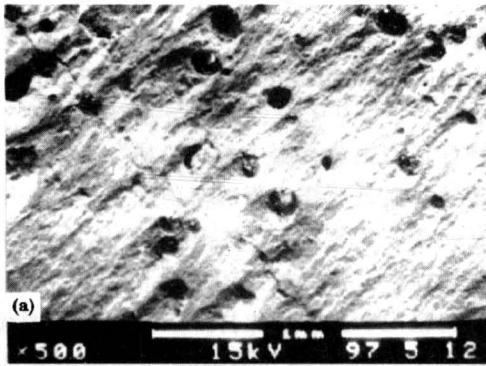
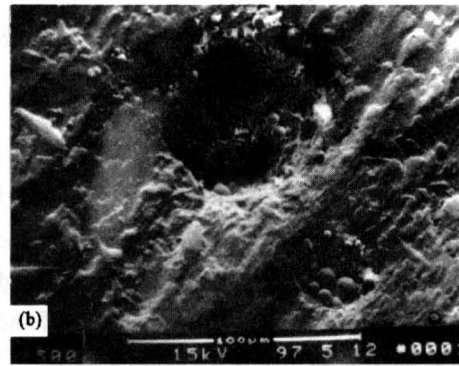
图 2 为 WC 堆焊层经汽蚀损坏后的扫描电镜图片。图 2 (a) 为样品表面 50 倍放大，图中可看出样品表面分布着较多近于圆形，边缘较圆滑的汽蚀坑，坑孔直径在 40~100 μm 之间。图 2 (b) 为图 2 (a) 中个别汽蚀坑的高倍放大。从图 2 (b) 中可见，汽蚀坑较深，借助扫描电镜，也看不到坑内深部或坑底的细节，另外，也可看出，在一个汽蚀坑内部，尚包含几个更小的汽蚀坑，这是紧靠的几个汽蚀坑合并所致。

图 2 堆 WC 汽蚀 23 h 后的 SEM 二次电子像  
Fig.2 SEM micrograph of weld deposited WC after cavitation

现任何汽蚀坑,图中的“阶梯”状表面,并非汽蚀损坏,而是原样表面的车削加工刀痕。从图6还可见,硼不锈钢的抗汽蚀性能是比较好的,经23h强汽蚀后,仅机加工刀痕台阶顶部受到少量损伤。用肉眼观察,看不出样品表面有任何明显变化。对照图2(a)和图6可看出,堆硼不锈钢比堆WC有更优的抗汽蚀性能。这结果与文献[2]中失重检测结果一致。

据上述试验结果，对汽蚀和磨蚀损坏机理可作出如下分析：比较图 2 (a) 和图 3 (a) 并比较图 2 (b) 和图 3 (b)，明显看出汽蚀坑是边缘近于圆形的深孔，而磨蚀坑是边缘较宽大破烂的，周边较浅而中心较深的台式孔，形如局部掉片后的痕迹。由此可预测，在汽蚀环境下，样品表面局部位置受脉冲式法向拉应力的多次作用，这种力来自汽泡溃灭时产生的负压。在磨蚀环境下，样品表面除受上述脉冲式法向负压力（拉应力）的作用外，还受高速运动泥沙冲击力的作用。脉冲式法向负压力多次作用的结果是使材料表面局部疲劳破断，出现近于圆形的坑孔。泥沙冲击力一般是非法向力，非法向冲击力的切向分力作用于材料表面时，首先使结合力不对称的坑孔周边部分（最薄弱的部分）逐步破断脱离母体。其逐步破断过程为：冲刷时，泥沙颗粒的动能传递给材料局部区域，并转变为材料的势能（弹性应变能），泥沙颗粒的冲击也是脉冲式和多次性的。泥沙颗粒多次脉冲式冲击的结果，使材料产生塑性应变以致加工硬化，最后逐步破断。法向负压力和泥沙冲击切向分力，哪个作用更大？汽蚀损坏与泥沙磨损损坏，哪个作用大？这需根据流体的

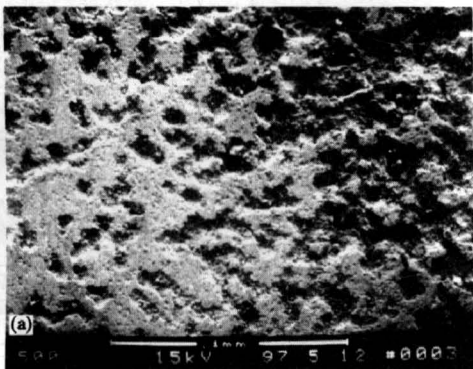
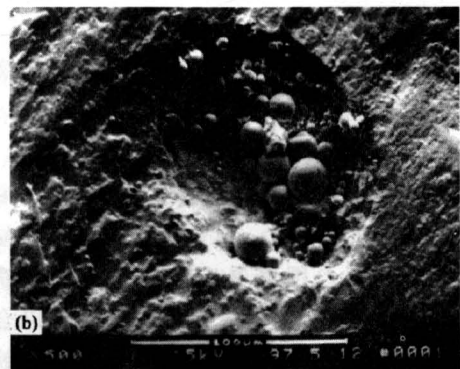
图 3 为 WC 堆焊层经泥沙水磨蚀损坏后的扫描电镜图片。图 3 (a) 为样品表面低倍放大。从图 3 (a) 中可见，在样品表面分布着密集的磨蚀坑，磨蚀坑与汽蚀坑所不同的是，坑孔面积大，孔深浅，坑孔边缘破损不规则。这是因在早期汽蚀形成坑孔

图 3 堆 WC 磨蚀 23 h 后的 SEM 二次电子像  
Fig.3 SEM micrograph of weld deposited WC after erosion

的基础上,掺入了泥沙冲刷磨损样品表面的作用,使磨蚀坑孔周边受到严重损伤。因此,磨蚀坑具有汽蚀损坏特征(坑孔),也具有磨损损坏特征(破边)。图3(b)为图3(a)的个别磨蚀坑的高倍放大,与汽蚀坑相比,坑孔面积较大,孔径在80~150 $\mu\text{m}$ 之间,但坑孔较浅,坑内充满的小球是泥沙水中的沙粒进入坑孔的结果。

图 3 (a) 和 (b) 与图 7 对照，可看出，堆 WC 陶瓷与堆硼不锈钢的磨蚀特征是完全不同的：前者既有明显的汽蚀损坏特征，也有较明显的泥沙磨损特征，但汽蚀起先导作用；而后者主要是泥沙冲刷全面积磨蚀失效，汽蚀损坏的成分较少。此外，从图 3 和图 7 的分析结果还可看出，在同等的磨蚀条件下（含泥沙量、流动速度、磨蚀时间均相同），堆 WC 与堆硼不锈钢的磨蚀样显著不同：前者仅在汽蚀坑周边区域有明显的磨蚀脱落或材料迁移；而后者则整个暴露表面均受严重冲刷磨损，出现全面积的磨蚀脱落或材料迁移。由此可看出，WC 硬面层因其较高的硬度和抗磨蚀性，对含泥沙水介质的冲击磨损有较好抵抗力，对基材免受磨蚀

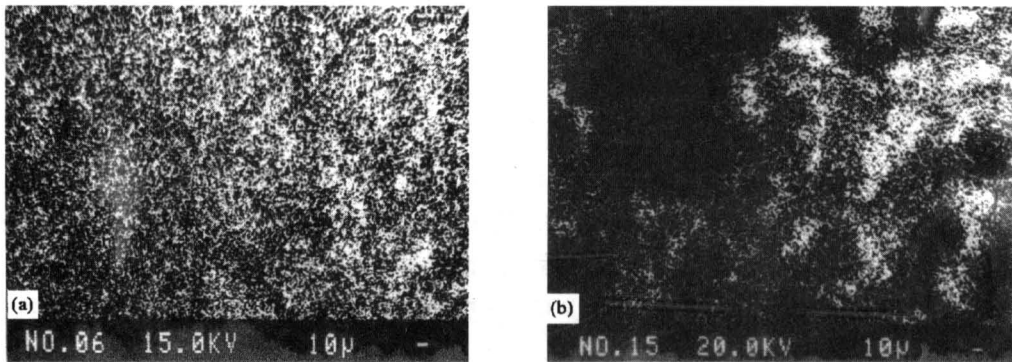
图4(a)和图4(b)分别为堆WC原样与磨蚀后样的钨元素面分布电子探针扫描图,在堆焊原样中,钨元素的分布大体是均匀的。图4(b)是

图4 堆WC原样(a)和磨蚀后样(b)的W元素EP面扫描图

Fig.4 EP micrograph of W distribution in welded deposited WC before (a) and after Erosion (b)

与图3(b)对应的磨蚀坑部位拍下的钨元素分布图片。图4(b)与图3(b)和图4(a)对照,便可看出,出现磨蚀坑的部位,WC已被磨蚀脱落,而WC尚存在的区域,则尚未出现明显磨蚀坑,这表明WC硬面层是抵抗磨蚀损坏的屏障。一般而言,磨蚀坑总是优先在原样中因堆焊成分不均匀或因存在堆焊裂纹而使WC缺空的部位出现,或是虽有WC,但因WC层与基材结合不够牢固而优先脱落的部位出现。

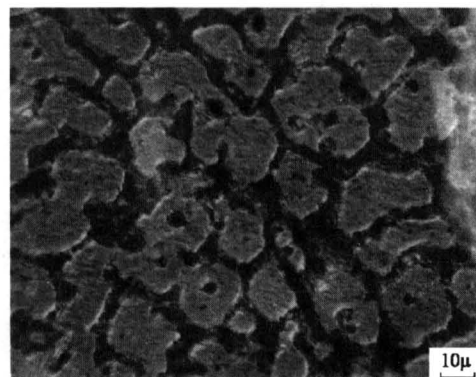
硼不锈钢堆焊层的硬度为HRC46—49<sup>[2]</sup>,因没有坚硬相存在,打磨表面比较容易。图5为硼不锈钢堆焊原样的显微图片。从图5可见,堆焊层中主体相是奥氏体,包围着奥氏体的是 $\alpha$ 相(铁素体),因硼不锈钢焊条含硼量并不高,硼仅以合金元素形式固溶于 $\gamma$ 相(奥氏体)中或者 $\alpha$ 相(铁素体)中,而未形成单独的硼化物。

图5 硼不锈钢堆焊层显微图片( $\times 500$ )

Fig.5 Micrograph of welded deposited BSS ( $\times 500$ )

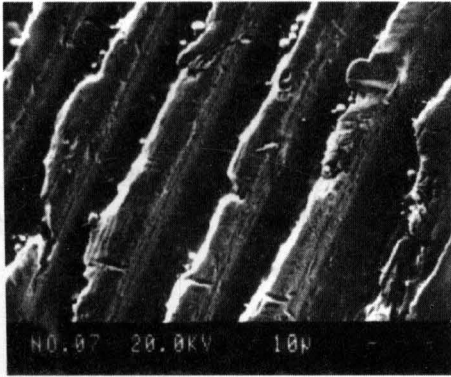
图6为硼不锈钢堆焊层经23h汽蚀后样品表面的扫描电镜图片。从图6可见,堆焊表层并未出

图 6 堆 BSS 汽蚀 23 h 后的二次电子像 ( $\times 100$ )

Fig.6 SEM micrograph of weld deposited BSS after cavitation

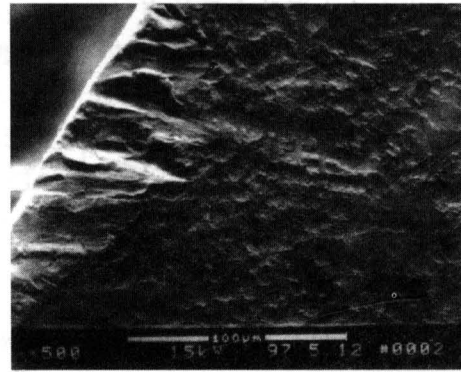
图 7 为硼不锈钢堆焊层经 23 h 磨蚀后的表面扫描电镜图片。从图 7 可见，经泥沙水磨蚀作用后，样品受到泥沙的严重冲刷磨损，边缘已出现明显的宏观磨蚀沟槽和塌陷。样品中心部位，原机加工的刀痕已被泥沙磨损接近消失，表面受到大面积不均匀减薄，样品中心部位的磨蚀痕迹密集分布，周边有不规则的浅表坑，其等效直径在  $60 \sim 200 \mu\text{m}$  之间，并且个别边缘部分深宽的磨蚀沟正在向中心部位发展。上述磨蚀特征可认为是以泥沙冲刷磨损为主的失效特征。由于磨蚀坑周边较长、坑浅，类似球压痕迹，因此泥沙水介质中所含泥沙在坑内无法停留和集存。磨损浅坑可认为是材料表面受到介质中泥沙颗粒的多次脉冲式冲击碰撞，使受冲击微区产生疲劳断裂（掉片）而形成的，靠近的几个磨蚀坑合并变成较大磨蚀坑。沿泥沙冲刷方向的若干磨蚀坑合并，则变成磨蚀沟槽。上述结果与文献 [2] 中失重法测出的结果一致。

图 7 堆 BSS 磨蚀 23 h 的 SEM 二次电子像 ( $\times 50$ )

Fig.7 SEM micrograph of weld deposited BSS after Erosion ( $\times 50$ )
